VISTORIA CAUTELAR

Super Visão Vistorias Automotivas

MARCA:	PORSCHE
MODELO:	PORSCHE CAYMAN S
COR:	VERMELHA
ANO FABRICAÇÃO:	2009
ANO MODELO:	2010
PLACA:	[redacted]
RENAVAM:	
KM:	29700
COMBUSTÍVEL:	GASOLINA

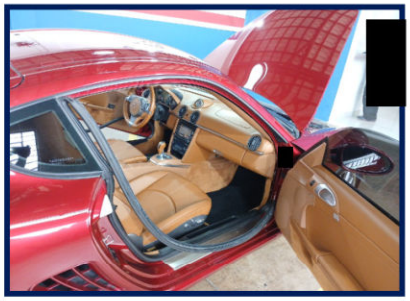
CAIXA DE AR DIR.

FOLHA LAT. TRASEI. DIR. :	SEM AVARIAS APARENTES
FOLHA LAT. TRASEI. ESQ. :	SEM AVARIAS APARENTES
CAIXA DE AR DIREITA . :	AMASSADO/AVARIADO
CAIXA DE AR ESQUERDA . :	SEM AVARIAS APARENTES
COLUNA ESQ. (A) . :	SEM AVARIAS APARENTES
COLUNA ESQ. (B) . :	SEM AVARIAS APARENTES
COLUNA ESQ. (C) . :	SEM AVARIAS APARENTES
COLUNA DIR. (A) . :	SEM AVARIAS APARENTES
COLUNA DIR. (B) . :	SEM AVARIAS APARENTES
COLUNA DIR. (C) . :	SEM AVARIAS APARENTES

CAIXA DE AR LADO DEREITO AMASSADA.
