Laudo Cautelar

FARO FINO VISTORIAS

PEUGEOT
PEUGEOT EXPERT CARGO

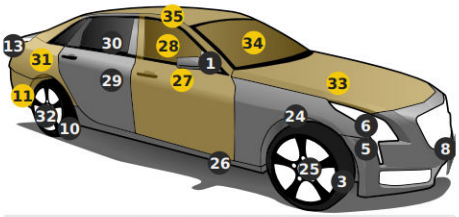
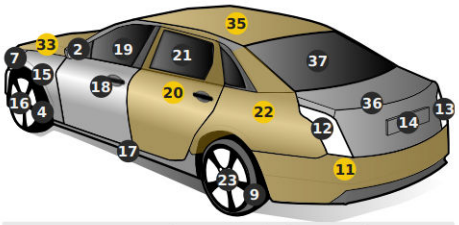
Croqui

- **11** Para-choque traseiro – *Danificado*
- **20** Porta traseira esquerda – *Danificado*
- **22** Lateral traseira esquerda – *Danificado*
- **27** Porta dianteira direita – *Danificado*
- **28** Vidro porta dianteira direita – *Substituído - SEM GRAVAÇÃO*
- **31** Lateral traseira direita – *Danificado*
- **33** Capô – *Danificado*
- **34** Vidro para-brisas dianteiro – *Substituído*
- **35** Teto externo – *Danificado*

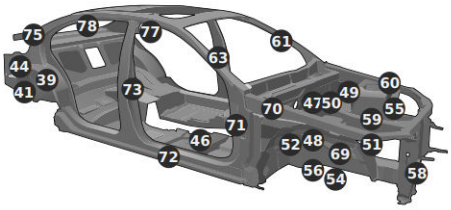
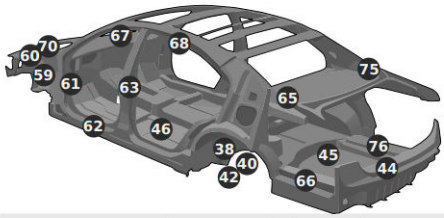
NÃO CONSTA OFERTA EM LEILÃO, NEM INDICIO DE SINISTRO..
NÃO POSSUI HISTORICO OU QUEIXA DE ROUBO E FURTO.
CAPÔ DANIFICADO (AMASSADO)
PARALAMAS TRASEIRO DIREITO DANIFICADO (AMASSADO)
PORTA DIANTEIRA DIREITA DANIFICADA (AMASSADA)
VIDRO DIANTEIRO DIREITO SUBSTITUÍDO (SEM GRAVAÇÃO)
PAACHOQUE TRASEIRO DANIFICADO (RISCADO)
PARALAMAS TRASEIRO ESQUERDO DANIFICADO (AMASSADO)
PORTA TRASEIRA ESQUERDA DANIFICADA (AMASSADA)
TETO DANIFICADO (AMASSADO)
PARABRISAS DIANTEIRO SUBSTITUÍDO (COM GRAVAÇÃO)
INTERNA DO FURGÃO AMASSADA E RISCADA.
