VISTORIA VEICULAR

## * A VISTORIA CAUTELAR*

**Renavam:** [redacted]
**Marca/Modelo:**/POLO
**Cor:**PRETA
**Ano Fabricação:**2023
**Ano Modelo:**2024
**Combustível:**ALCOOL/GASOLINA
**Renavam** [redacted]
**Cidade:**SAO PAULO
**UF:**SP
**KM:**51539

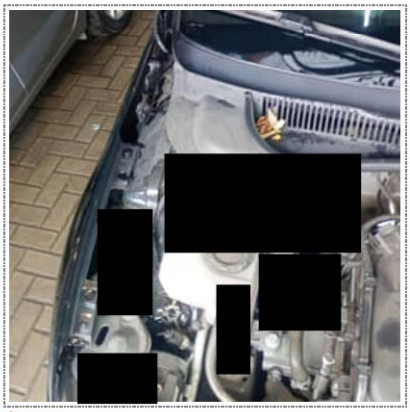
Câmbio

**Condição:**Original, Dentro dos Padrões do Fabricante
