VISTORIA CAUTELAR

Super Visão Vistorias Automotivas

MARCA:	MERCEDES BENZ
MODELO:	M.BENZ CLA200 AMG LINE
COR:	CINZA
ANO FABRICAÇÃO:	2024
ANO MODELO:	2025
PLACA:	[redacted]
RENAVAM:	
KM:	27512
COMBUSTÍVEL:	GASOLINA

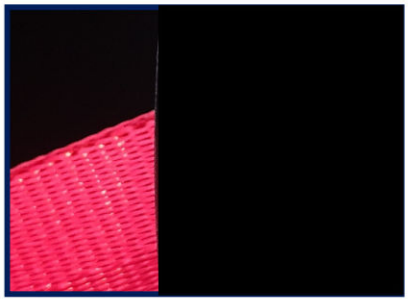
Foto eta coluna

ETA MOTOR :	ETA DENTRO DOS PADRÕES / NUMERAÇÃO COINCIDE COM O CHASSI
ETA BATENTE DA PORTA :	ETA DENTRO DOS PADRÕES / NUMERAÇÃO COINCIDE COM O CHASSI
ETA ASSOALHO :	ETA DENTRO DOS PADRÕES / NUMERAÇÃO COINCIDE COM O CHASSI
PLAQUETA ANO FABRICAÇÃO :	PLAQUETA OK (NACIONAIS E IMPORT. APÓS 1999)

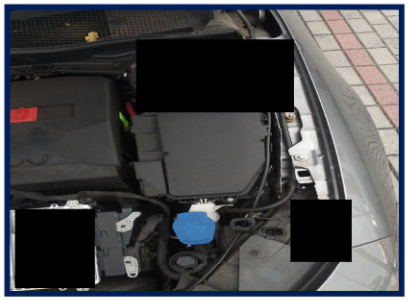
Torre amort diant/direita

LONGARINA DIANTEI. ESQ. :	SEM AVARIAS APARENTES
LONGARINA DIANTEI. DIR :	SEM AVARIAS APARENTES
TORRE DO AMORTECEDOR DIANTEI. ESQ. :	SEM AVARIAS APARENTES
TORRE DO AMORTECEDOR DIANTEI. DIR. :	SEM AVARIAS APARENTES
PAINEL CORTA FOGO . :	SEM AVARIAS APARENTES
PAINEL DIANT. INF./SUP. OU ALMA DO PARACHOQUE:	SEM AVARIAS APARENTES
CRASHBOX (PARAFUSADO) . :	SEM AVARIAS APARENTES
CRASHBOX/QUADRO DO RADIADOR (SOLDADO) . :	SEM AVARIAS APARENTES
PARALAMA INT. DIANTEI. DIR. :	SEM AVARIAS APARENTES
PARALAMA INT. DIANTEI. ESQ. :	SEM AVARIAS APARENTES

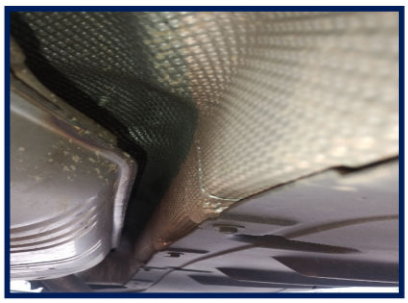
Trilho Coluna Tras. Esq

FOLHA LAT. TRASEI. DIR. :	SEM AVARIAS APARENTES
FOLHA LAT. TRASEI. ESQ. :	SEM AVARIAS APARENTES
CAIXA DE AR DIREITA . :	SEM AVARIAS APARENTES
CAIXA DE AR ESQUERDA . :	SEM AVARIAS APARENTES
COLUNA ESQ. (A) . :	SEM AVARIAS APARENTES
COLUNA ESQ. (B) . :	SEM AVARIAS APARENTES
COLUNA ESQ. (C) . :	SEM AVARIAS APARENTES
COLUNA DIR. (A) . :	SEM AVARIAS APARENTES
COLUNA DIR. (B) . :	SEM AVARIAS APARENTES
COLUNA DIR. (C) . :	SEM AVARIAS APARENTES
