MODELO DO VEÍCULO: PORSCHE CAYENNE PHEV

VISTORIA CERTICAR

NO. LAUDO:	[redacted]
DATA DE VISTORIA:	10/11/2026 08:39
UNIDADE:	CAMPINAS 3
PRESTADOR DE SERVIÇO:	[redacted]
CNPJ:	
CLIENTE CONTRATANTE:

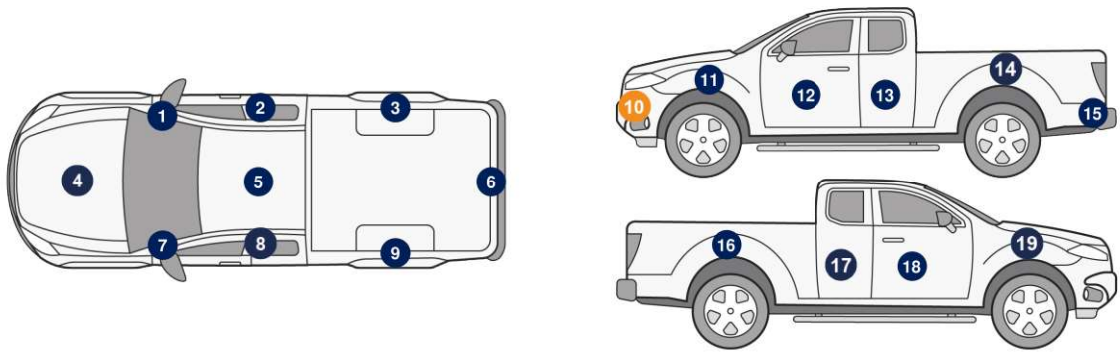
1 - COLUNA DIANTEIRA DIREITA:	PINTURA EM BOAS CONDIÇÕES
2 - COLUNA CENTRAL DIREITA:	PINTURA EM BOAS CONDIÇÕES
3 - COLUNA TRASEIRA DIREITA:	PINTURA EM BOAS CONDIÇÕES
4 - CAPÔ DIANTEIRO:	PINTURA EM BOAS CONDIÇÕES
5 - TETO:	PINTURA EM BOAS CONDIÇÕES
6 - TAMPA TRASEIRA:	PINTURA EM BOAS CONDIÇÕES
7 - COLUNA DIANTEIRA ESQUERDA:	PINTURA EM BOAS CONDIÇÕES
8 - COLUNA CENTRAL ESQUERDA:	PINTURA EM BOAS CONDIÇÕES
9 - COLUNA TRASEIRA ESQUERDA:	PINTURA EM BOAS CONDIÇÕES

10 - PARA-CHOQUE DIANTEIRO:	PEQUENO AMASSADO, RISCADO OU RALADO (ATÉ 5CM)
11 - PARA-LAMA DIANTEIRO ESQUERDO:	PINTURA EM BOAS CONDIÇÕES
12 - PORTA DIANTEIRA ESQUERDA:	PINTURA EM BOAS CONDIÇÕES
13 - PORTA TRASEIRA ESQUERDA:	PINTURA EM BOAS CONDIÇÕES
14 - LATERAL TRASEIRA ESQUERDA:	PINTURA EM BOAS CONDIÇÕES
15 - PARA-CHOQUE TRASEIRO:	PINTURA EM BOAS CONDIÇÕES

16 - LATERAL TRASEIRA DIREITA:	PINTURA EM BOAS CONDIÇÕES
17 - PORTA TRASEIRA DIREITA:	PINTURA EM BOAS CONDIÇÕES
18 - PORTA DIANTEIRA DIREITA:	PINTURA EM BOAS CONDIÇÕES
19 - PARA-LAMA DIANTEIRO DIREITO:	PINTURA EM BOAS CONDIÇÕES

POSSUI MARCAS DE USO
