DEKRA CAUTELAR

LAUDO DE VISTORIA COM TESTE DE PINTURA

Nº LAUDO:	[redacted]	**QUILOMETRAGEM:**	8461 KM
Nº CHASSI:		**COR:**	VERMELHA
Nº MOTOR:		**COMBUSTIVEL:**	GASOLINA
PLACA:		**ANO FABRICAÇÃO:**	2013
MARCA:	FERRARI	**ANO MODELO:**	2014
MODELO:	CALIFORNIA	**SITUAÇÃO CHASSI:**	EM_CIRCULACAO

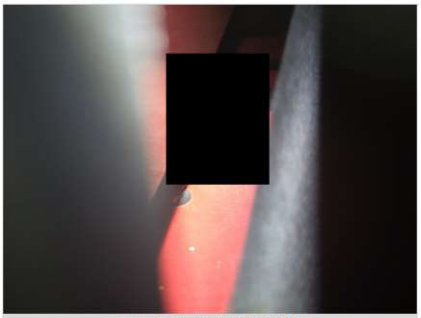
✓	**ESTRUTURA**	**NADA CONSTA**

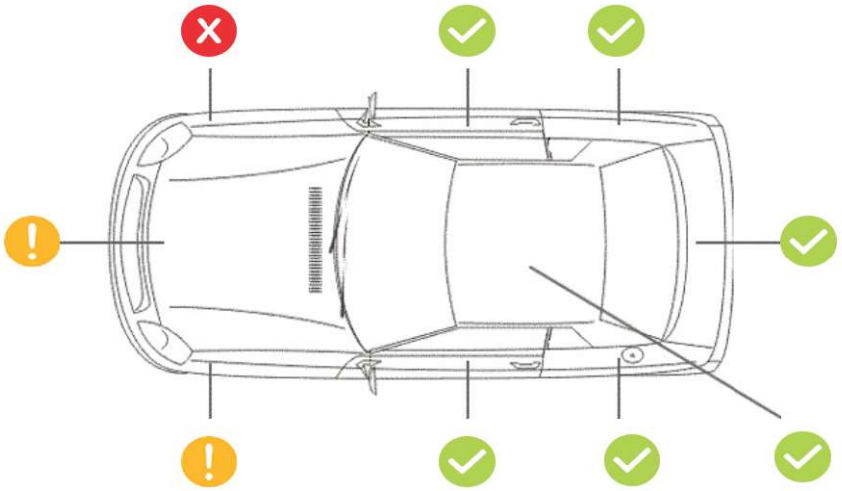
TESTE DE ESPESSURA DE PINTURA - COMPONENTES EXTERNOS

Observações: VEICULO POSSUI PELÍCULA DE PROTEÇÃO EM PARTE DO CAPO DIANTEIRO E PARALAMAS POREM POSSÍVEL VERIFICAR RETRABALHO NAS METADES SEM A PELÍCULA. CAPO TRASEIRO EM MATERIAL NAO FERROSO ANÁLISE DE PINTURA COMPROMETIDA. NADA CONSTA PARA HISTÓRICO DE ROUBO E FURTO. REGISTROS DE SINISTRO E ACEITAÇÃO DE SEGURADORAS NÃO FAZEM PARTE DO ESCOPO DO LAUDO DEKRA.

PINTURA	NADA CONSTA
