DEKRA CAUTELAR

LAUDO DE VISTORIA COM TESTE DE PINTURA

Nº LAUDO:	[redacted]	**QUILOMETRAGEM:**	4230 KM
Nº CHASSI:		**COR:**	VERMELHA
Nº MOTOR:		**COMBUSTIVEL:**	GASOLINA
PLACA:		**ANO FABRICAÇÃO:**	2024
MARCA:	FERRARI	**ANO MODELO:**	2024
MODELO:	ROMA	**SITUAÇÃO CHASSI:**	EM_CIRCULACAO

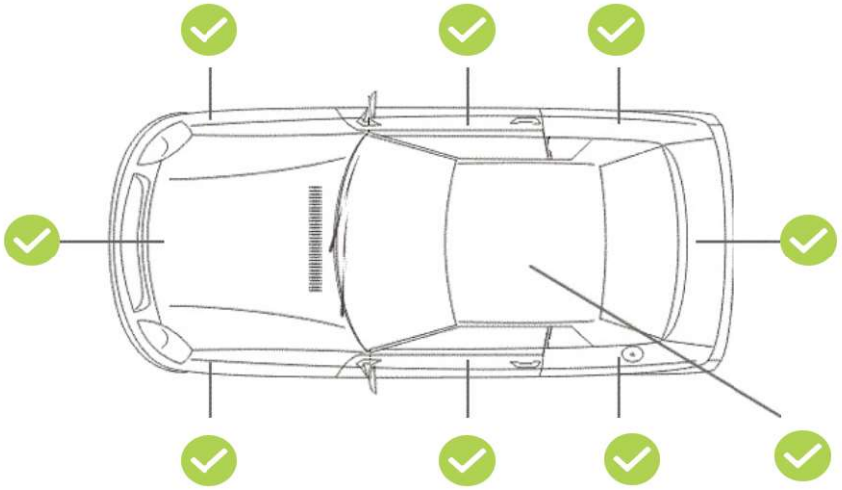
TESTE DA ESPESSURA DA CAMADA DE TINTA

Observações: ESPESSURA DE TINTA VARIANDO ENTRE 100 A200 MICRONS. VIDRO PARABRISA POSSUI PELÍCULA DE PROTEÇÃO OBSTRUNDO GRAVAÇÃO. PARAFUSOS INTERNOS NO COMPARTIMENTO MOTOR COM MARCAS DE CHAVE. DESALINHAMENTO DO PARALAMA ESQUERDO EM RELAÇÃO A PORTA ESQ UERDA. VEICULO POSSUI MICRO ARRANHÕES NAS EXTREMIDADES DA PINTURA, CONFORME APLICAÇÃO OU REMOÇÃO PPF. NADA CONSTA PARA HISTÓR ICO DE ROUBO E FURTO. REGISTROS DE SINISTRO E ACEITAÇÃO DE SEGURADORAS NÃO FAZEM PARTE DO ESCOPO DO LAUDO DEKRA

✓	PINTURA	NADA CONSTA
