# DEKRA CAUTELAR

**LAUDO DE VISTORIA COM TESTE DE PINTURA**

DATA REALIZAÇÃO: 23/07/2026 14:19 - DATA IMPRESSÃO: 23/07/2026 16:28

| **MODELO:** | R8 CP 5.2FSI P | **SITUAÇÃO CHASSI:** | EM_CIRCULACAO |

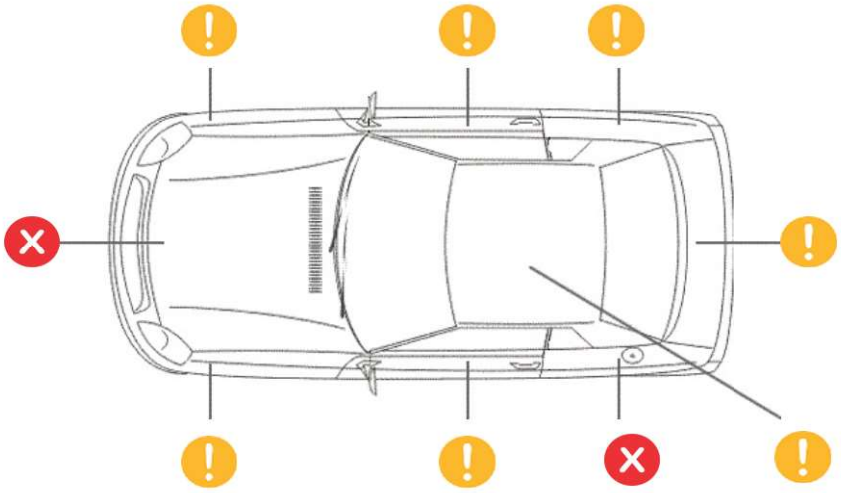
## TESTE DE ESPESSURA DE PINTURA - COMPONENTES EXTERNOS

Observações: VEICULO POSSUI PPF EM TODA SUA LATARIA (EXCETO CAPO DIANTEIRO), ANÁLISE DE PINTURA INCONCLUSIVO DEVIDO A CAMADA DA PELÍCULA POR ISSO FOI CONSIDERADA AMARELO NO TESTE DE PINTURA NESSAS PEÇAS. ESPESSURA DE TINTA NO CAPO DIANTEIRO VARIANDO ENTRE 500 MICRONS, LATERAL TRASEIRA ESQUERDA ACIMA DE 1600 MICRONS E RESTANTE DA LATARIA VARIANDO ENTRE 300 A330 MICRONS /// PLACA DIANTEIRA NAO FIXADA NO VEÍCULO NO MOMENTO DA VISTORIA NADA CONSTA PARA HISTÓRICO DE ROUBO E FURTO.

| PINTURA | MAIS DO QUE 50% DAS PEÇAS EM AMARELO OU VERMELHO |
