DEKRA CAUTELAR

LAUDO DE VISTORIA COM TESTE DE PINTURA

Nº LAUDO:	[redacted]	**QUILOMETRAGEM:**	1506 KM
Nº CHASSI:		**COR:**	BRANCA
Nº MOTOR:		**COMBUSTIVEL:**	HIBRIDO PLUG-IN
PLACA:		**ANO FABRICAÇÃO:**	2025
MARCA:	BMW	**ANO MODELO:**	2026
MODELO:	X5 XDRIVE50E MSP	**SITUAÇÃO CHASSI:**	EM_CIRCULACAO

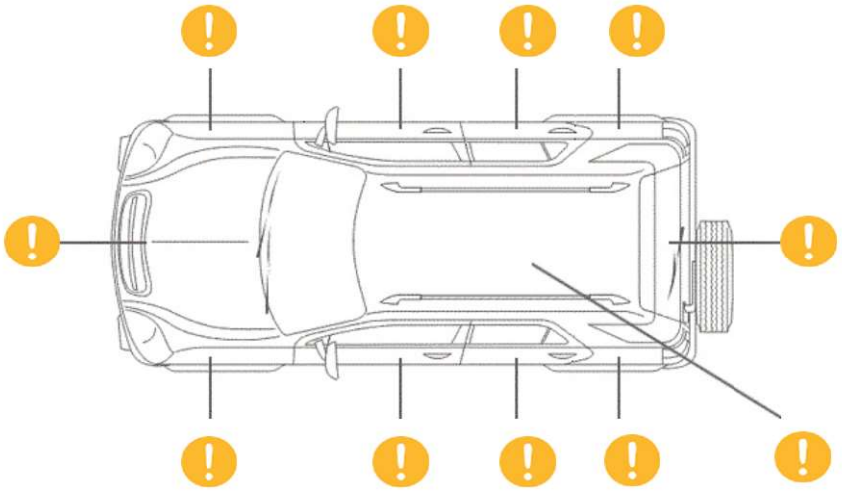
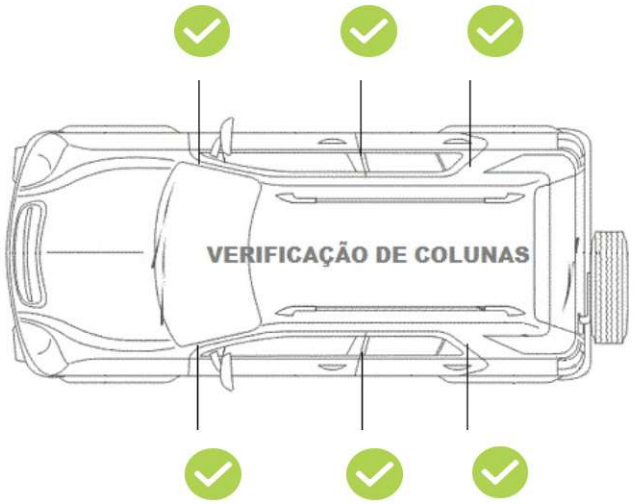
TESTE DA ESPESSURA DA CAMADA DE TINTA

Observações: VEICULO POSSUI PPF EM TODA SUA LATARIA, ANÁLISE DE PINTURA INCONCLUSIVO DEVIDO A CAMADA DA PELÍCULA POR ISSO FOI CONSIDERADA AMARELO NO TESTE DE PINTURA NESSAS PEÇAS. ESPESSURA VARIANDO ENTRE 250 A 280 MICRONS EM PECAS DE ALUMÍNIO E 280 A 320 EM PECAS EM FERRO. NADA CONSTA PARA HISTÓRICO DE ROUBO E FURTO. REGISTROS DE SINISTRO E ACEITAÇÃO DE SEGURADORAS NÃO FAZEM PARTE DO ESCOPO DO LAUDO DEKRA.

PINTURA	MAIS DO QUE 50% DAS PEÇAS EM AMARELO OU VERMELHO
