DEKRA CAUTELAR

LAUDO DE VISTORIA COM TESTE DE PINTURA

Nº LAUDO:	[redacted]	QUILOMETRAGEM:	381 KM
Nº CHASSI:		COR:	PRATA
Nº MOTOR:		COMBUSTIVEL:	GASOLINA
PLACA:		ANO FABRICAÇÃO:	2026
MARCA:	FERRARI	ANO MODELO:	2026
MODELO:	PUROSANGUE	SITUAÇÃO CHASSI:	EM_CIRCULACAO

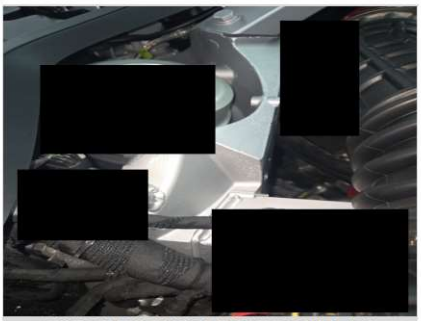
FOTOS / ESTRUTURA

✓	**ESTRUTURA**	**NADA CONSTA**

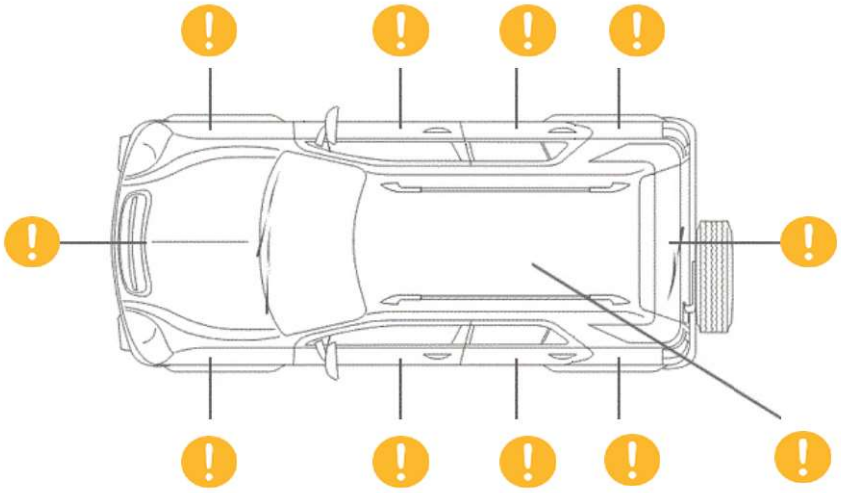
TESTE DA ESPESSURA DA CAMADA DE TINTA

Observações: VEICULO POSSUI PPF EM TODA SUA LATARIA, ANÁLISE DE PINTURA INCONCLUSIVO DEVIDO A CAMADA DA PELÍCULA POR ISSO FOI CONSIDERADA AMARELO NO TESTE DE PINTURA NESSAS PEÇAS. ESPESSURA DE TINTA VARIANDO ENTRE 320 A400 MICRONS EM TODA LATARIA EXCETO PORTAS DO LADO ESQUERDO VARIANDO ENTRE 500 A600 MICRONS, INDICATIVO PARA RETRABALHO. VEICULO POSSUI PELÍCULA DE PROTEÇÃO NO VIDRO PARA BRISA OBSTRUINDO GRAVAÇÃO. NADA CONSTA PARA HISTÓRICO DE ROUBO E FURTO. REGISTROS DE SINISTRO E ACEITAÇÃO DE SEGURADORAS NÃO FAZEM PARTE DO ESCOPO DO LAUDO DEKRA.

PINTURA	MAIS DO QUE 50% DAS PEÇAS EM AMARELO OU VERMELHO
