DEKRA CAUTELAR

LAUDO DE VISTORIA COM TESTE DE PINTURA

DATA REALIZAÇÃO: 18/08/2026 16:45 - DATA IMPRESSÃO: 24/08/2026 10:30

Nº LAUDO:	[redacted]	**QUILOMETRAGEM:**	13967 KM
Nº CHASSI:		**COR:**	BRANCA
Nº MOTOR:		**COMBUSTIVEL:**	GASOLINA
PLACA:		**ANO FABRICAÇÃO:**	2015
MARCA:	LAMBORGHINI	**ANO MODELO:**	2015
MODELO:	HURACAN	**SITUAÇÃO CHASSI:**	EM_CIRCULACAO

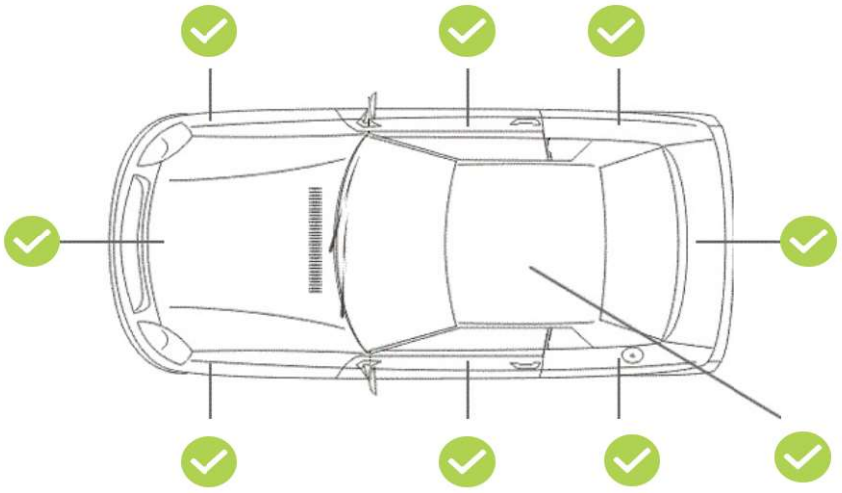
TESTE DE ESPESSURA DE PINTURA - COMPONENTES EXTERNOS

PINTURA	NADA CONSTA
