LAUDO DE VISTORIA COM TESTE DE PINTURA

Nº LAUDO:	[redacted]	QUILOMETRAGEM:	7908 KM
Nº CHASSI:		COR:	AMARELA
Nº MOTOR:		COMBUSTIVEL:	GASOLINA
PLACA:		ANO FABRICAÇÃO:	2018
MARCA:	MCLAREN	ANO MODELO:	2018
MODELO:	720S COUPE	SITUAÇÃO CHASSI:	EM_CIRCULACAO

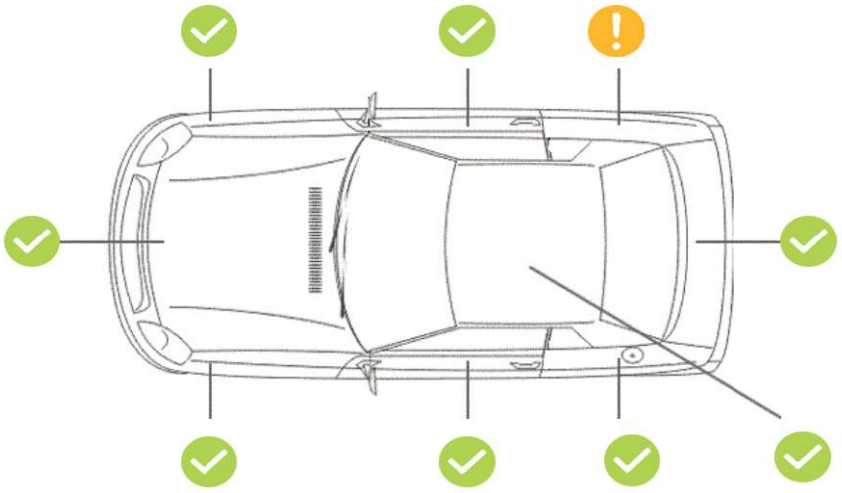
TESTE DE ESPESSURA DE PINTURA - COMPONENTES EXTERNOS

Observações: VEICULO POSSUI PPF FRONTAL CONSIDERADO AMARELO NO TESTE DE PINTURA. ESPESSURA MEDIA DE 280 MICRONS INDICATIDO PARA ORIGINALIDADE. VEICULO POSSUI CONSTAMINAÇÕES NAS DEMAIS PEÇAS SEM EVIDÊNCIAS DE REPEINTURA. PORTA DIANTEIRA DIREITA ANALISE INCLONCLUSIVA, POSSUI DEFEITO NA PARTE INTERNA POREM SEM IDICIO DE RETRABALHO. NADA CONSTA PARA HISTÓRICO DE ROUBO E FURTO.
