3ª VISÃO
Perícias e Vistorias Automotivas

LAUDO DE VISTORIA CAUTELAR

VW/VOYAGE MPI/VW/VOYAGE MPI
2022/ 2023 - CINZA - ALCOOL/GASOLINA

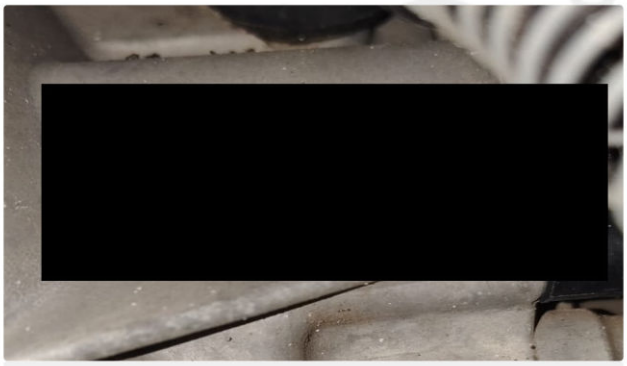
Gravação do Chassi

018 - Gravação identificadora sem vestígios aparentes de adulteração.
