3ª VISÃO
Perícias e Vistorias Automotivas

LAUDO DE VISTORIA CAUTELAR

Marca, Modelo e Ano fabricação/Modelo
JEEP/COMMANDER LONGITUDE
2023/ 2023 - PRATA - ALCOOL/GASOLINA

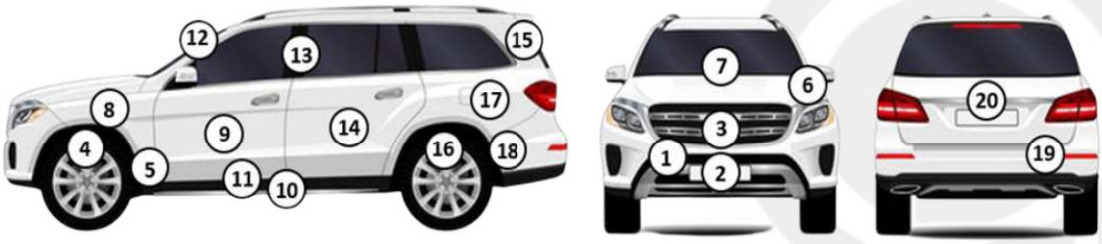
AVALIAÇÃO ESTRUTURAL

1 - Envolvente/para choque dianteiro	Original
2 - Alma para choque diant/painel front infe/crashbox	Original
3 - Painel frontal superior	Original
4 - longarina dianteira inferior/superior esquerda	Original
5 - Caixa de roda dianteira esquerda	Original
6 - Torre do amortecedor dianteiro esquerdo	Original
7 - Painel corta fogo	Original
8 - Para lama/folha lateral dianteira esquerda	Original
9 - Porta dianteira esquerda	Original
10 - Caixa de ar/soleira esquerda	Original
11 - Assoalho do habitáculo lado esquerdo	Original
12 - Coluna dianteira esquerda	Original
13 - Coluna média/central esquerda	Original
14 - Porta traseira esquerda	Original
15 - Coluna traseira esquerda	Original
16 - Caixa de roda traseira esquerda	Original
17 - Folha lateral traseira esquerda	Original
18 - Longarina traseira esquerda	Original
19 - Envolvente/para choque traseiro	Original
20 - Capô/tampa do porta malas/caçamba/painel traseiro	Original

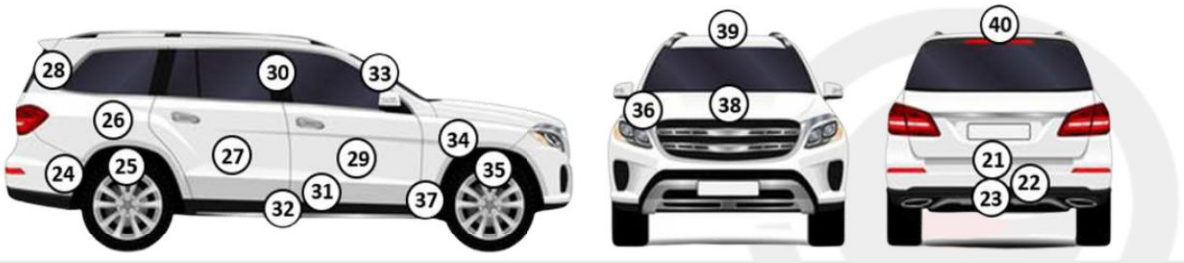
21 - Painel traseiro	Original
22 - Alma do para choque traseiro	Original
23 - Assoalho do porta malas/caçamba	Original
24 - Longarina traseira direita	Original
25 - Caixa de roda traseira direita	Original
26 - Folha lateral traseira direita	Original
27 - Porta traseira direita	Original
28 - Coluna traseira direita	Original
29 - Porta dianteira direita	Original
30 - Coluna média/central direita	Original
31 - Assoalho do habitáculo lado direito	Original
32 - Caixa de ar/soleira direita	Original
33 - Coluna dianteira direita	Original
34 - Para lama/folha lateral dianteira direita	Original
35 - Caixa de roda dianteira direita	Original
36 - Torre do amortecedor dianteiro direito	Original
37 - longarina dianteira inferior/superior direita	Original
38 - Capô/tampa do compartimento do motor	Original
39 - Folha do teto/painel traseiro	Original
40 - Estrutura do teto	Original

MOTOR TROCADO PORÉM JÁ REGULARIZADO NO CRLV APRESENTADO E BASE ESTADUAL.
