3ª VISÃO
Perícias e Vistorias Automotivas

LAUDO DE VISTORIA CAUTELAR

Marca, Modelo e Ano fabricação/Modelo
JEEP/COMPASS SPORT TF
2023/ 2023 - PRATA - ALCOOL/GASOLINA

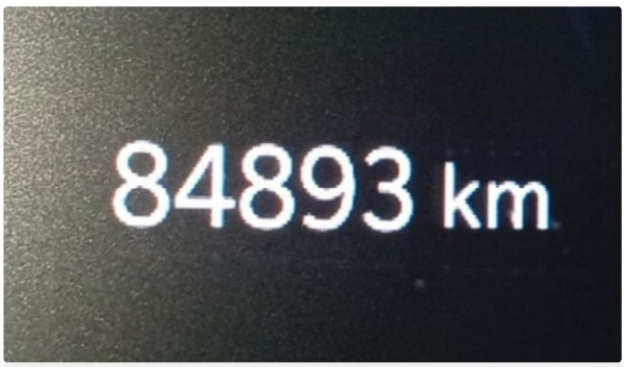
Hodômetro

249 - Registro fotografado/observado.

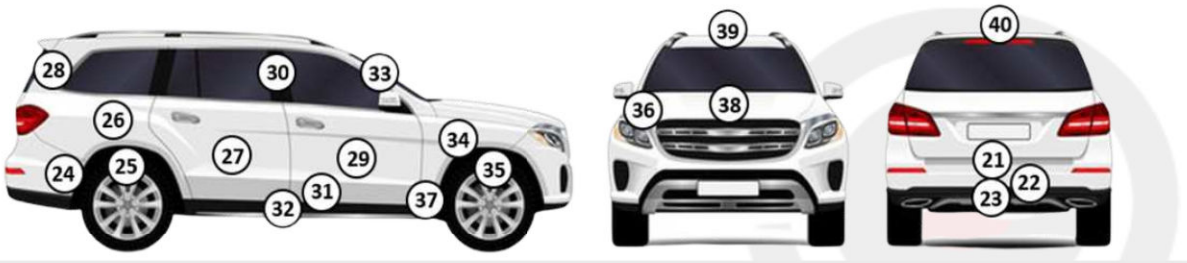
21 - Painel traseiro	Original
22 - Alma do para choque traseiro	Original
23 - Assoalho do porta malas/caçamba	Original
24 - Longarina traseira direita	Original
25 - Caixa de roda traseira direita	Original
26 - Folha lateral traseira direita	Original
27 - Porta traseira direita	Original
28 - Coluna traseira direita	Original
29 - Porta dianteira direita	Original
30 - Coluna média/central direita	Original
31 - Assoalho do habitáculo lado direito	Original
32 - Caixa de ar/soleira direita	Original
33 - Coluna dianteira direita	Original
34 - Para lama/folha lateral dianteira direita	Original
35 - Caixa de roda dianteira direita	Original
36 - Torre do amortecedor dianteiro direito	Original
37 - longarina dianteira inferior/superior direita	Original
38 - Capô/tampa do compartimento do motor	Original
39 - Folha do teto/painel traseiro	Original
40 - Estrutura do teto	Original
