3ª VISÃO
Perícias e Vistorias Automotivas

[redacted] LAUDO DE VISTORIA CAUTELAR

Marca, Modelo e Ano fabricação/Modelo
M.BENZ/GLA200FF
2019/ 2019 - AZUL - ALCOOL/GASOLINA

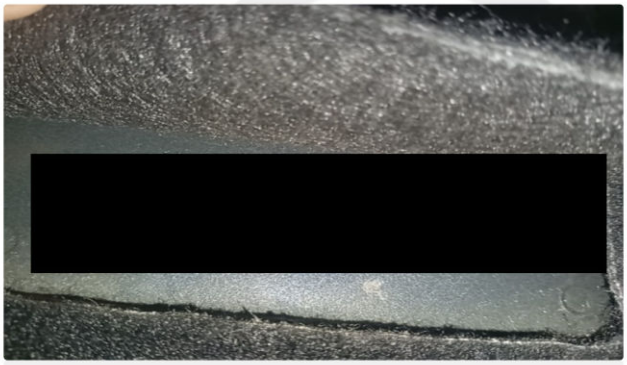
Gravação do Chassi

018 - Gravação identificadora sem vestígios aparentes de adulteração.

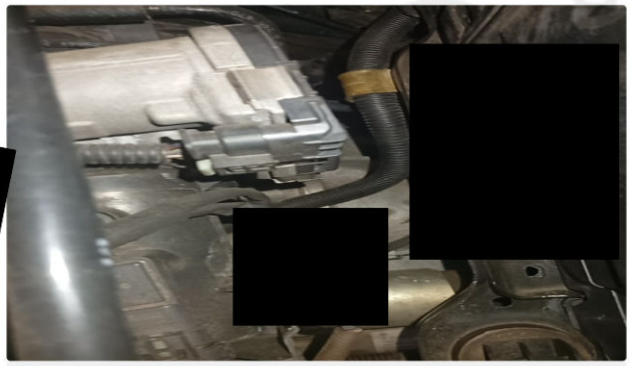
Gravação do Câmbio

- 066.1Gravação identificadora obstruída/sem acesso

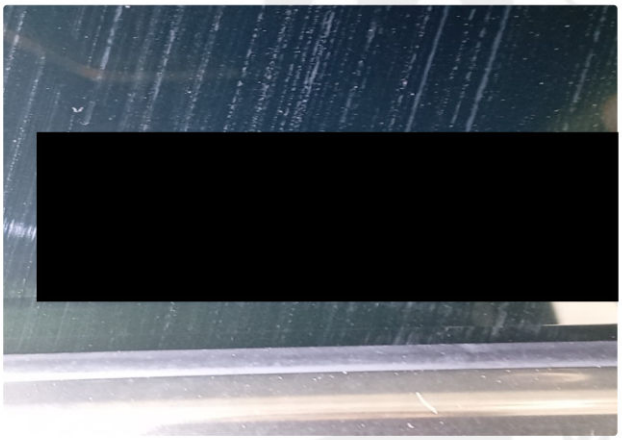
Gravação do VIS no vidro

- 089 - Gravação identificadora original/conforme os padrões do fabricante.
