LAUDO CAUTELAR

Laudo [redacted]
Data: 03/11/2026

Marca: I
Ano Fab. / Modelo: 2021 / 2022
Placa: [redacted]
Combustível: GASOLINA/ELETRICO
Modelo: VOLVO XC60 T8 R-DESIGN
Cor: PRETA
Município: SALVADOR-BA
KM: 60.854

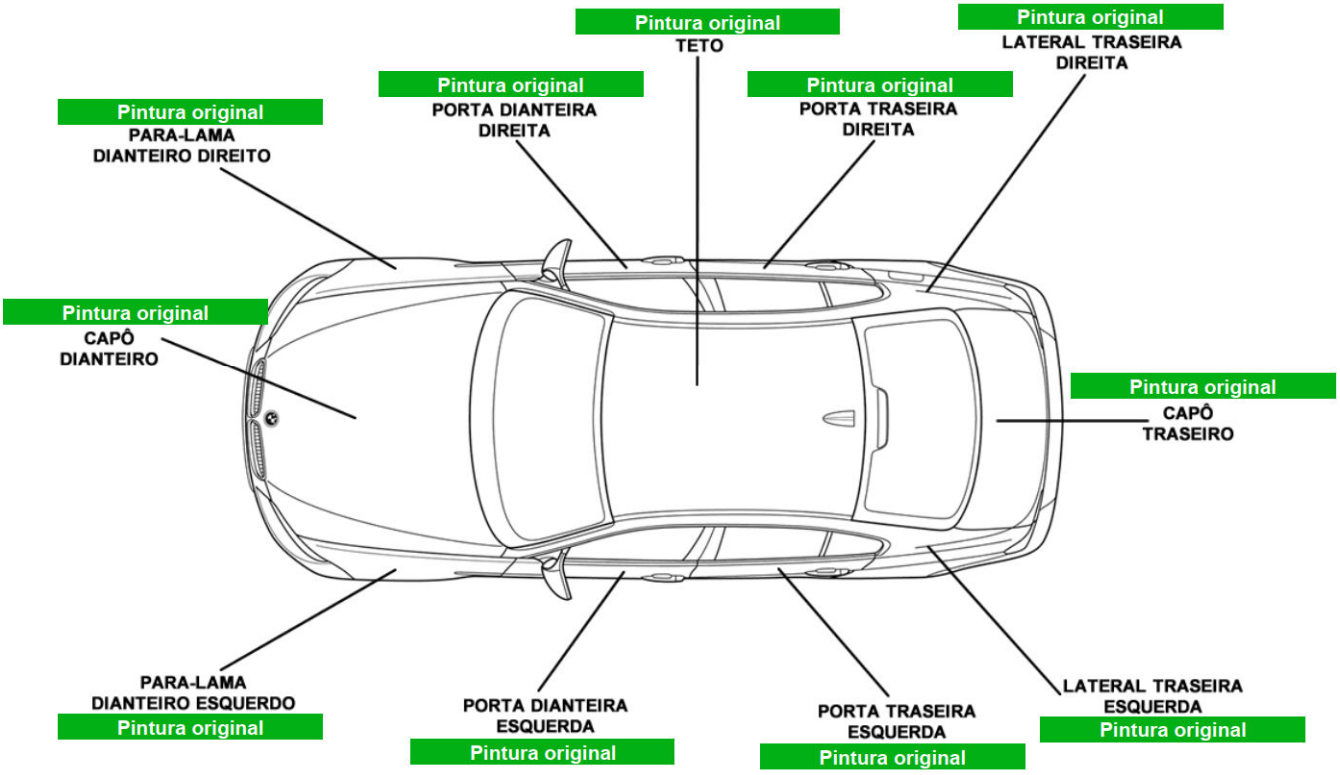
Análise de pintura

*Análise de pintura realizada por aparelho com certificado de calibração. Aparelho este que utiliza o princípio de indução eletromagnética para fornecer leituras confiáveis da espessura, e a unidade de medida o mícron.

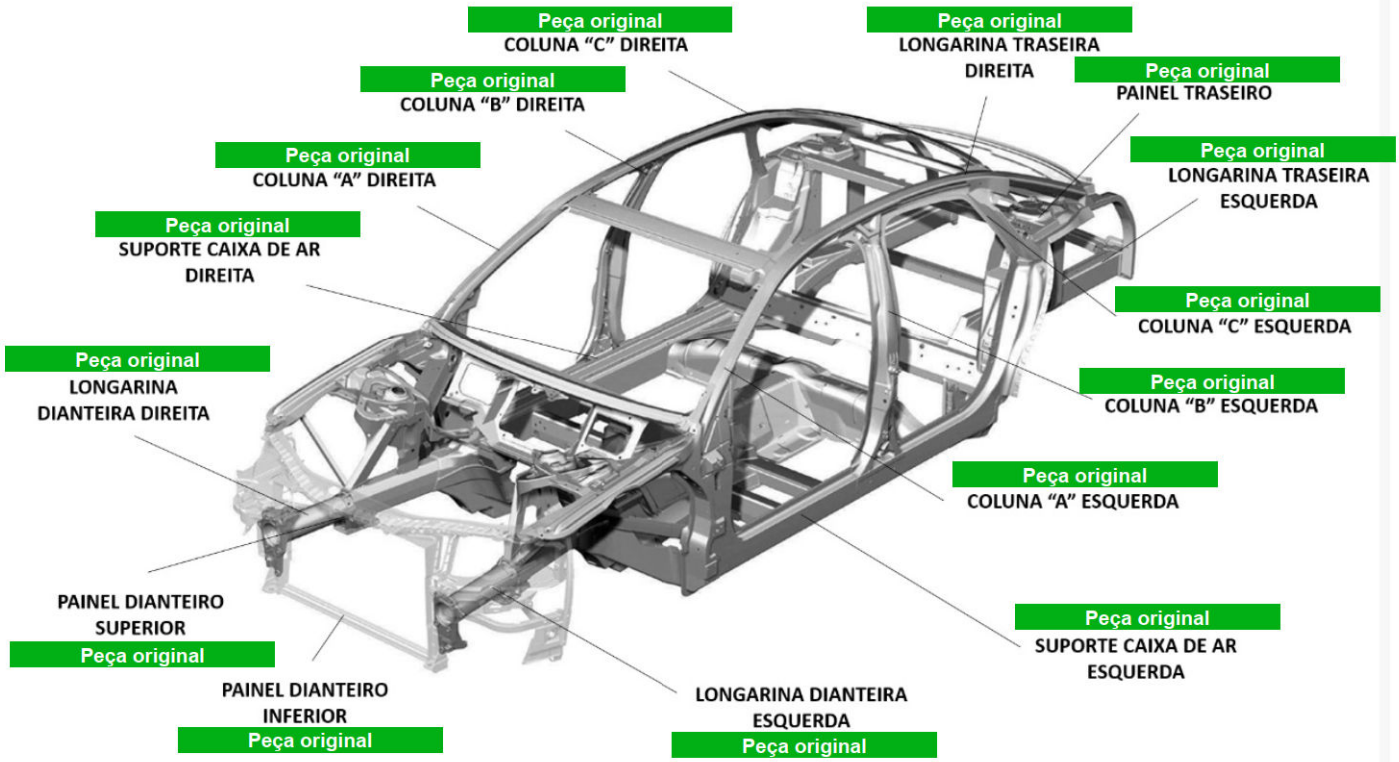
Análise estrutural

801 - NÃO APRESENTA CORTE/REPARAÇÃO SIGNIFICATIVA NA ESTRUTURA
