# VISTORIA CAUTELAR

Super Visão Vistorias Automotivas

**APROVADO**

| MODELO: | COROLLA APREMIUMH |

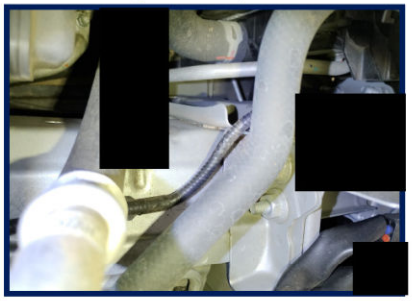
Longarina dianti/direita

| LONGARINA DIANTEI. DIR : | SEM AVARIAS APARENTES |

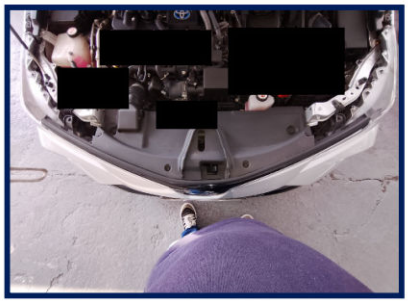
Painel Dianteiro

| PAINEL DIANT. INF./SUP. OU ALMA DO PARACHOQUE: | SEM AVARIAS APARENTES |

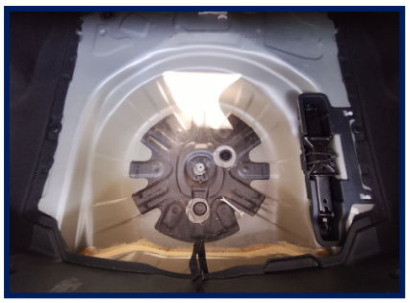
Assoalho Int. Portamalas

| ASSOALHO DO PORTAMALAS / CAÇAMBA . : | SEM AVARIAS APARENTES (ÁREA VISÍVEL) |
