APROVADO
VISTORIA CAUTELAR

PLACA:	[redacted]
ANO FAB./MODELO:	2024/2024
Nº DO CHASSI NA BIN:	[redacted]
Nº DO CHASSI NO CRLV:	
Nº DO CHASSI NO VEÍC:	
Nº DO CÂMBIO NA BIN:	
Nº DO CÂMBIO NO VEÍC:	
CIDADE:	SAO PAULO
COR:	AZUL
MODELO/VERSÃO:	I/PORSCHE CAYENNE PHEV
Nº DO MOTOR NA BIN:	[redacted]
Nº DO MOTOR NO CRLV:	
Nº DO MOTOR NO VEÍC:	
KM:	23517
COMBUSTÍVEL:	GASOLINA/ELETRICO

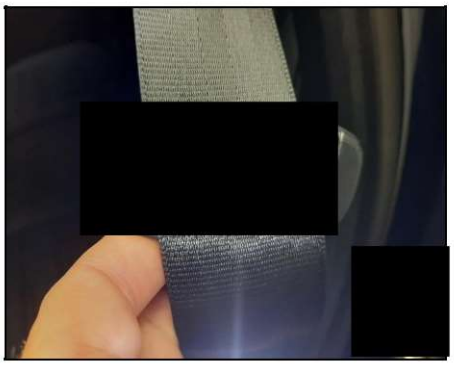
ETIQUETA DO CINTO

5-DATA DO CINTO DE SEGURANÇA
DIANTEIRO DIREITO:
01-compatível com o ano do veículo

DIANTEIRO ESQUERDO:
01-compatível com o ano do veículo

TRASEIRO DIREITO:
01-compatível com o ano do veículo

TRASEIRO ESQUERDO:
01-compatível com o ano do veículo

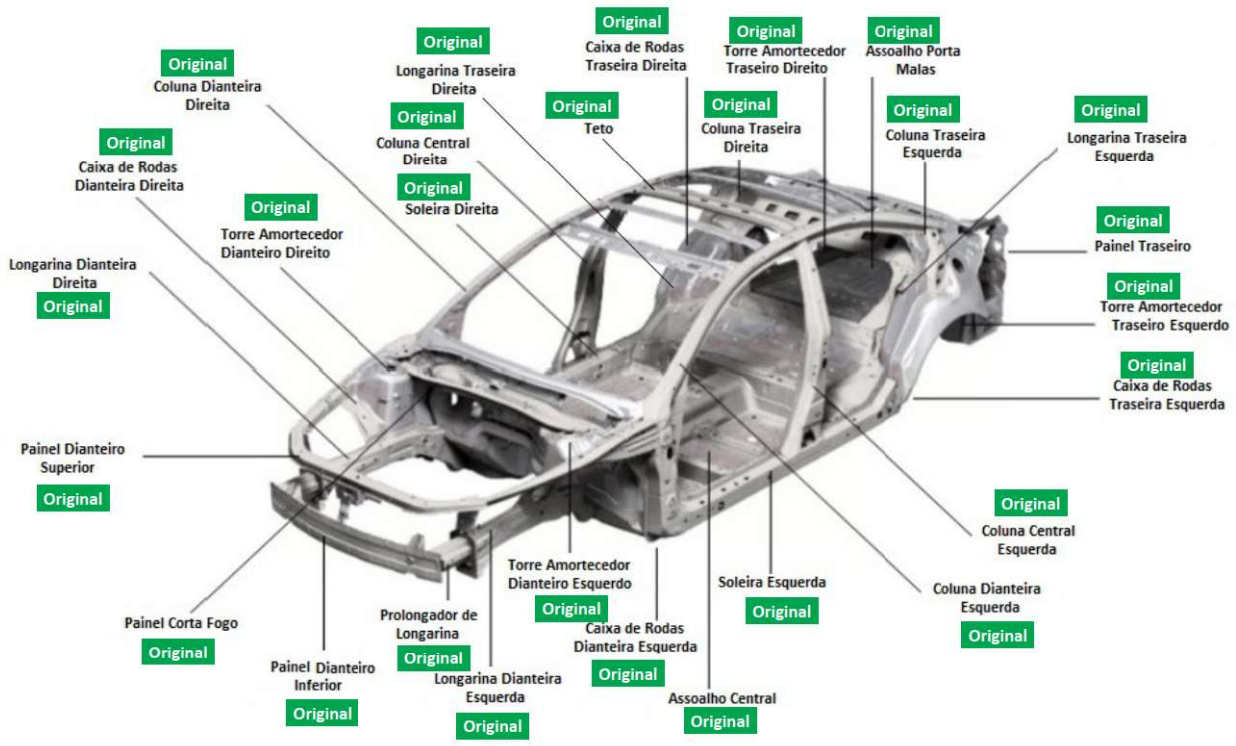
ORIGINALIDADE ESTRUTURAL

8-CONDIÇÃO DA ESTRUTURA DA CARROÇARIA:
01-Não possui vestígio aparente de avaria, corte e/ou reparo significativo nas partes estruturais da carroçaria (OK)
