Relatório Veicular

Relatório Veicular Nº L[redacted]

Data: 16/11/2026 15:21

DADOS DA PESQUISA				DADOS COLETADO	
TIPO VEÍCULO:	Não Informado	RENAVAM:	[redacted]	CRLV:	
MARCA/MODELO:	I/AUDI Q3 SPB 2.0 TFSI	CATEGORIA		HODÔMETRO	59065
ANO FAB/MOD:	2022/2022	CAPACIDADE	[redacted]	CHASSI	[redacted]
CHASSI	[redacted]	MUNICÍPIO/UF	MARILIA/SP	MOTOR	
MOTOR		CILINDRADA	[redacted]	CÂMBIO	
CÂMBIO	Não Informado	POTÊNCIA		MUNICÍPIO/UF	MARILIA/SP

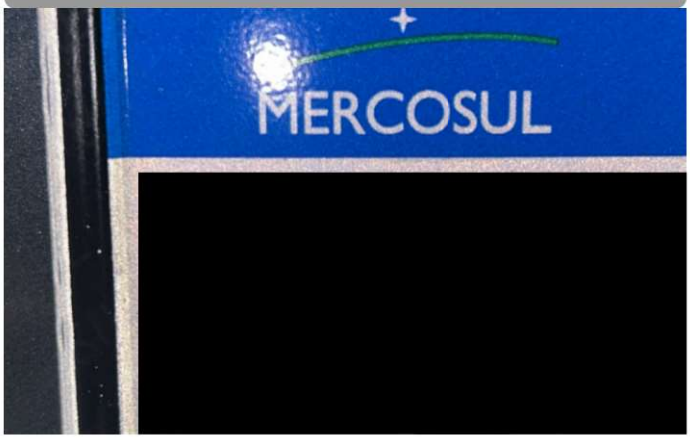
- 101 - Placa MercoSul - Em Conformidade.

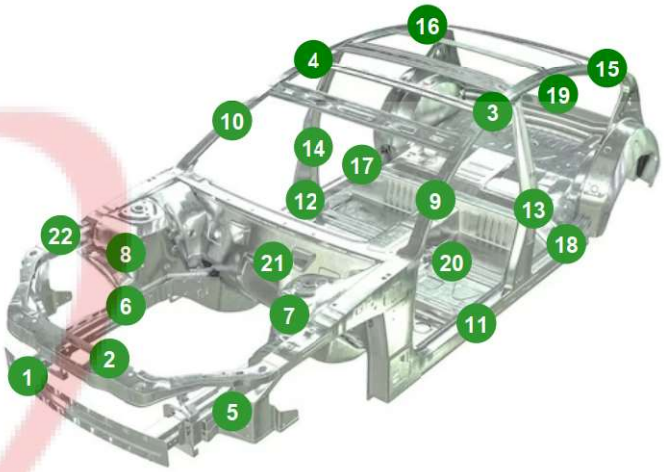
Análise da Estrutura

1 . Painel Dianteiro Inferior	Original
2 . Painel Dianteiro Superior	Original
3 . Coluna Superior LE	Original
4 . Coluna Superior LD	Original
5 . Longarina Dianteira LE	Original
6 . Longarina Dianteira LD	Original
7 . Torre Amortecedor LE	Original
8 . Torre Amortecedor LD	Original
9 . Coluna Dianteira LE	Original
10 . Coluna Dianteira LD	Original
11 . Travessa Reforço LE	Original
12 . Travessa Reforço LD	Original
13 . Coluna Central LE	Original
14 . Coluna Central LD	Original
15 . Coluna Traseira LE	Original
16 . Coluna Traseira LD	Original
17 . Longarina Traseira LD	Original
18 . Longarina Traseira LE	Original
19 . Painel Traseiro	Original
20 . Assoalho Traseiro	Original
21 . Painel Corta Fogo	Original
22 . Coluna Dianteira Cof do Motor	Original

APROVADO

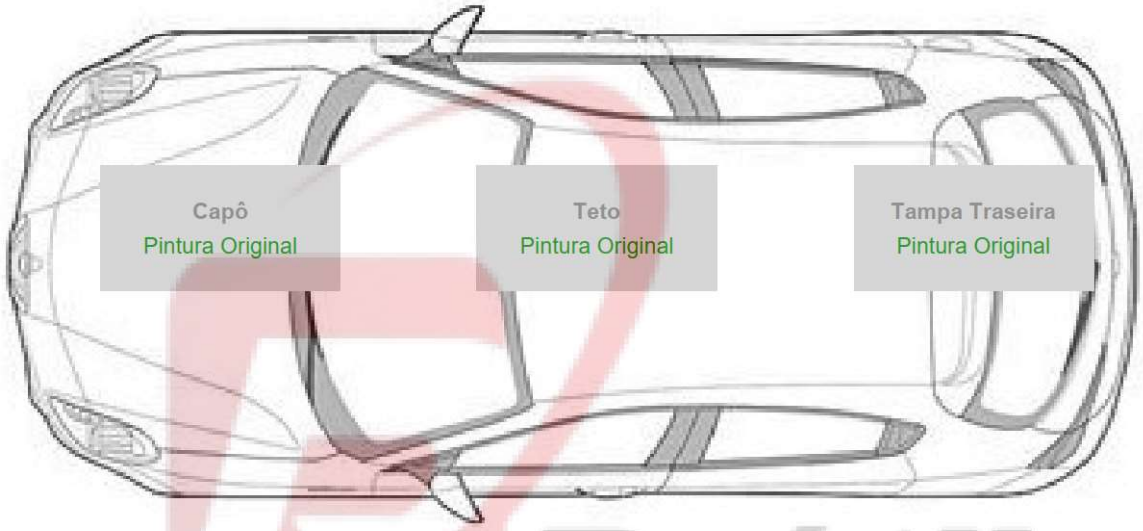
Originalidade da Pintura

Lateral Dianteira LD	Porta Dianteira LD	Porta Traseira LD	Lateral Traseira LD
Pintura Original	Pintura Original	Pintura Original	Pintura Original

Lateral Dianteira LE	Porta Dianteira Esquerda	Porta Traseira Esquerda	Lateral Traseira
Pintura Original	Pintura Original	Pintura Original	Pintura Original
