MODELO DO VEÍCULO: PORSCHE CAYENNE TCPHEV

VISTORIA CERTICAR

APROVADO

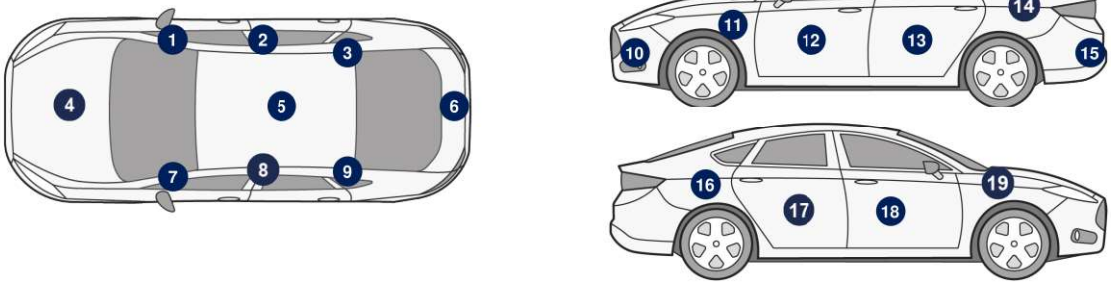
1 - COLUNA DIANTEIRA DIREITA:	PINTURA EM BOAS CONDIÇÕES
2 - COLUNA CENTRAL DIREITA:	PINTURA EM BOAS CONDIÇÕES
3 - COLUNA TRASEIRA DIREITA:	PINTURA EM BOAS CONDIÇÕES
4 - CAPÔ DIANTEIRO:	PINTURA EM BOAS CONDIÇÕES
5 - TETO:	PINTURA EM BOAS CONDIÇÕES
6 - TAMPA TRASEIRA:	PINTURA EM BOAS CONDIÇÕES
7 - COLUNA DIANTEIRA ESQUERDA:	PINTURA EM BOAS CONDIÇÕES
8 - COLUNA CENTRAL ESQUERDA:	PINTURA EM BOAS CONDIÇÕES
9 - COLUNA TRASEIRA ESQUERDA:	PINTURA EM BOAS CONDIÇÕES

10 - PARA-CHOQUE DIANTEIRO:	PINTURA EM BOAS CONDIÇÕES
11 - PARA-LAMA DIANTEIRO ESQUERDO:	PINTURA EM BOAS CONDIÇÕES
12 - PORTA DIANTEIRA ESQUERDA:	PINTURA EM BOAS CONDIÇÕES
13 - PORTA TRASEIRA ESQUERDA:	PINTURA EM BOAS CONDIÇÕES
14 - LATERAL TRASEIRA ESQUERDA:	PINTURA EM BOAS CONDIÇÕES
15 - PARA-CHOQUE TRASEIRO:	PINTURA EM BOAS CONDIÇÕES

16 - LATERAL TRASEIRA DIREITA:	PINTURA EM BOAS CONDIÇÕES
17 - PORTA TRASEIRA DIREITA:	PINTURA EM BOAS CONDIÇÕES
18 - PORTA DIANTEIRA DIREITA:	PINTURA EM BOAS CONDIÇÕES
19 - PARA-LAMA DIANTEIRO DIREITO:	PINTURA EM BOAS CONDIÇÕES

VEÍCULO FULL PPF. A SUPER VISÃO VISTORIAS NÃO SE RESPONSABILIZA PELA PRECISÃO DAS INFORMAÇÕES RELATIVAS A PEÇAS ANALISADAS COM PPF, POIS A AFERIÇÃO PRECISA SÓ É POSSÍVEL QUANDO A PEÇA ESTÁ EM SEU ESTADO ORIGINAL.

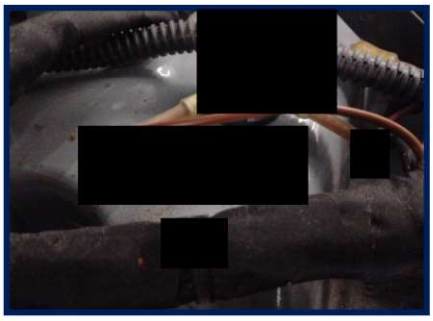
Etiqueta ETA Motor

ETA MOTOR :	ETA DENTRO DOS PADRÕES / NUMERAÇÃO COINCIDE COM O CHASSI
