DEKRA CAUTELAR

LAUDO DE VISTORIA COM TESTE DE PINTURA

DATA REALIZAÇÃO: 14/05/2026 14:45 - DATA IMPRESSÃO: 15/05/2026 08:09

Nº LAUDO:	[redacted]	QUILOMETRAGEM:	47047 KM
Nº CHASSI:		COR:	BRANCA
Nº MOTOR:		COMBUSTIVEL:	DIESEL/ELETRICO
PLACA:		ANO FABRICAÇÃO:	2024
MARCA:		ANO MODELO:	2025
MODELO:	DISC SPT D200 SE D 7L	SITUAÇÃO CHASSI:	EM_CIRCULACAO

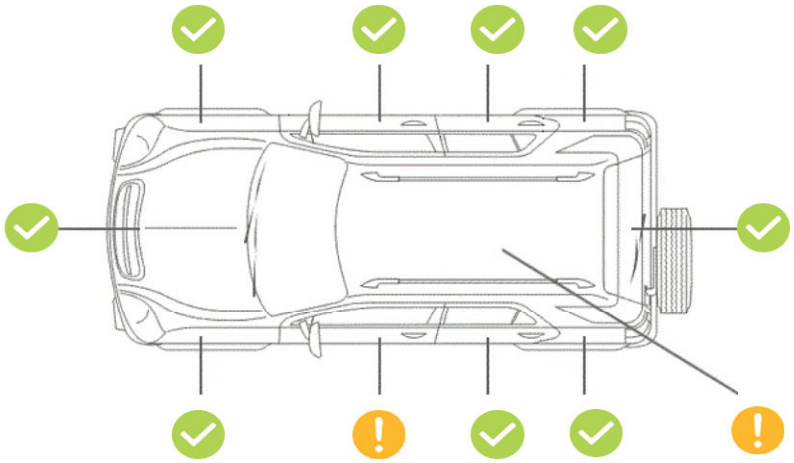
PINTURA	COLUNA AMARELA

TESTE DE ESPESSURA DE PINTURA - COMPONENTES EXTERNOS

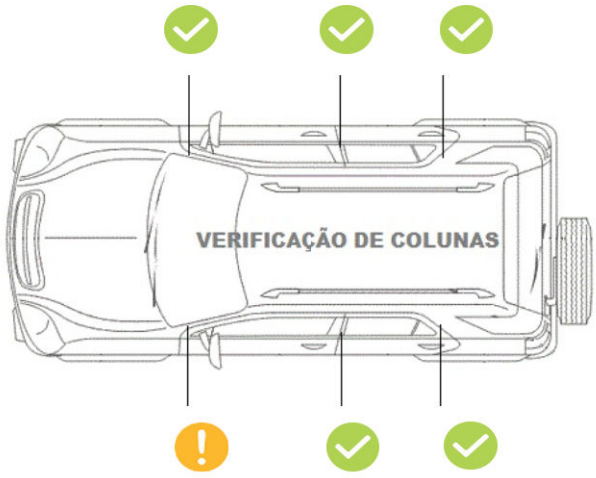
TESTE DE ESPESSURA DE PINTURA - COMPONENTES INTERNOS (ESTRUTURAIS)
