3ª VISÃO
Perícias e Vistorias Automotivas

LAUDO DE VISTORIA CAUTELAR

Marca, Modelo e Ano fabricação/Modelo
I/M.BENZ 415CDISPRINTERC
2018/ 2019 - BRANCA - DIESEL

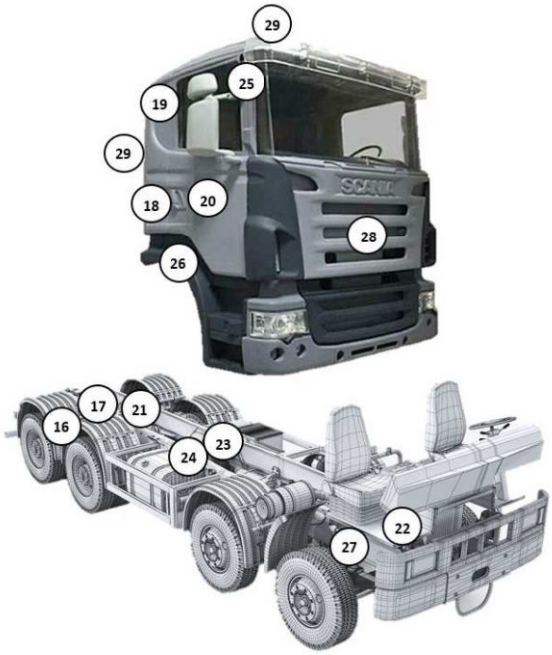
1 - Envolvente/para choque dianteiro	Original
2 - Alma para choque diant/painel front infe/crashbox	Original
3 - Painel frontal superior	Original
4 - longarina dianteira inferior/superior esquerda	Original
5 - Travessa dianteira/anterior do chassi	Original
6 - Para lama/folha lateral dianteira esquerda	Original
7 - Porta dianteira esquerda	Original
8 - Longarina média esquerda	Original
9 - Assoalho do habitáculo lado esquerdo	Original
10 - Coluna dianteira esquerda	Original
11 - Coluna traseira esquerda	Original
12 - Protetores das rodas - traseira esquerda	Original
13 - Folha lateral traseira esquerda	Original
14 - Longarina traseira esquerda	Original
15 - Envolvente/para choque traseiro	Original

16 - Protetores das rodas - traseira direita	Original
17 - Longarina traseira direita	Original
18 - Folha lateral traseira direita	Original
19 - Coluna traseira direita	Original
20 - Porta dianteira direita	Original
21 - Travessa traseira/posterior do chassi	Original
22 - Assoalho do habitáculo lado direito	Original
23 - Travessas intermediárias do chassi	Original
24 - Longarina média direita	Original
25 - Coluna dianteira direita	Original
26 - Para lama/folha lateral dianteira direita	Original
27 - longarina dianteira inferior/superior direita	Original
28 - Capô/tampa do compartimento do motor	Original
29 - Folha do teto/painel traseiro	Original

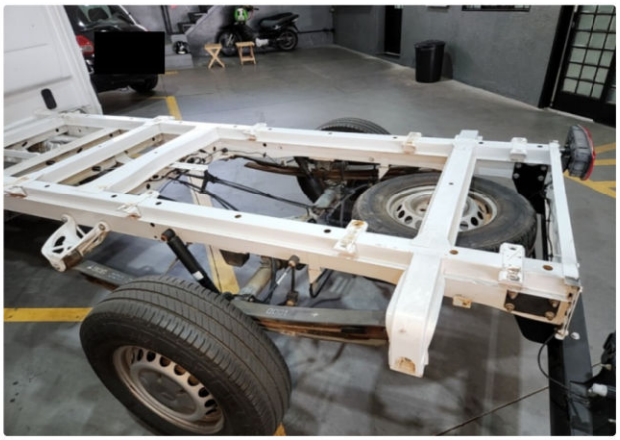
Longarina traseira esquerda

Longarina média esquerda

Longarina média direita

longarina dianteira inferior/superior esquerda

longarina dianteira inferior/superior direita
