VISTORIA CAUTELAR AUTOCHECAR

Placa: [redacted]	Cor: **PRETA**	Ano de fabricação: **2015**	Data da vistoria: **10/11/2026**	
	UF: **MG**	Capacidade:	Ano do modelo: **2016**	Fabricante: **MINI**	
Modelo: **I/MINI CABRIO COOPER S**	Combustível: **GASOLINA**	Km: **24187**	Renavam: [redacted]	Câmbio:	Motor: [redacted]
Chassi: [redacted]	Vistoriador:			Unidade: **BELO HORIZONTE**

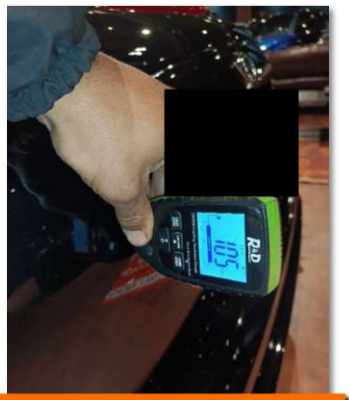
ANALISE PINTURA LATERAL TRASEIRA ESQUERDA

REPINTURA LOCALIZADA.

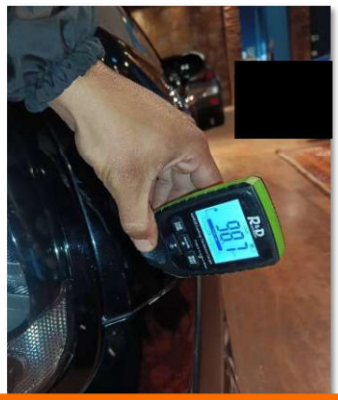
Lateral traseira esquerda
