visão total
vistoria veicular

EM CONFORMIDADE
Vistoria Cautelar

FABRICANTE/MARCA:	LAND ROVER	**MODELO/VERSÃO:**	I/LR EVOQUE P250FF SE RD
ANO FAB./MODELO:	2020/2020	**COR:**	PRATA
PLACA:	[redacted]	**CIDADE:**	SANTANA DE PARNAIBA
Nº DO CHASSI NO VEÍC.:	[redacted]	**Nº DO MOTOR NO VEÍC.:**	[redacted]
Nº DO CHASSI NA BIN:	[redacted]	**Nº DO MOTOR NA BIN:**	[redacted]
Nº DO CHASSI NO CRLV:	[redacted]	**Nº DO MOTOR NO CRLV:**	[redacted]
Nº DO CÂMBIO NO VEÍC.:	OBSTRUIDA	**COMBUSTÍVEL:**	ALCOOL/GASOLINA
Nº DO CÂMBIO NA BIN:	NAO IDENTIFICADO	**KM:**	052427

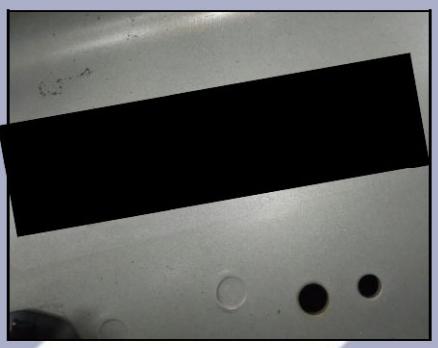
MOTOR

200 - Condição da numeração do motor:
217-Numeração registrada na bin, coincide c/ a numeração que consta no motor.

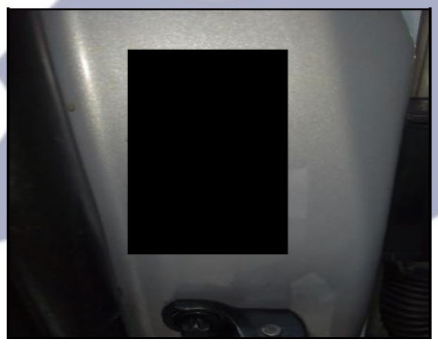
ETIQUETA_VIS_COLUNA

2 - Do batente da porta:
510-Original
