VISTORIA CAUTELAR

Super Visão
Vistorias Automotivas

MARCA:	FIAT
MODELO:	PALIO WEEK TREKKING
COR:	CINZA
ANO FABRICAÇÃO:	2010
ANO MODELO:	2011
PLACA:	[redacted]
RENAVAM:	
KM:	145325
COMBUSTÍVEL:	FLEX

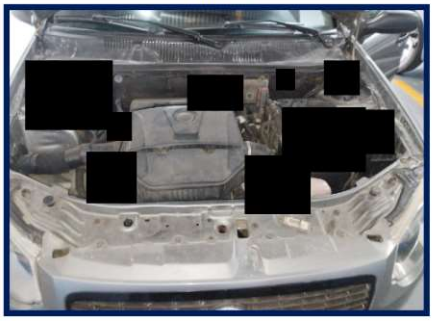
Câmbio

NUMERAÇÃO OBSTRUÍDA (ITEM EXCLUÍDO DO PARECER)
NÃO POSSUI CADASTRO NA BIN
