RELATÓRIO
DE VISTORIA CAUTELAR

Relatório de Vistoria Cautelar

Marca/Modelo:	**Combustível:**	**Placa:**	**Data Emissão CRLV:**
JEEP RENEGADE LIMITED AT	ALCOOL/GASOLINA	[redacted]	31/08/2026
Odômetro:	**Renavam:**	**Data Emissão CRV:**	**Fabricação/Modelo:**
48320	[redacted]	04/06/2025	2021/2021

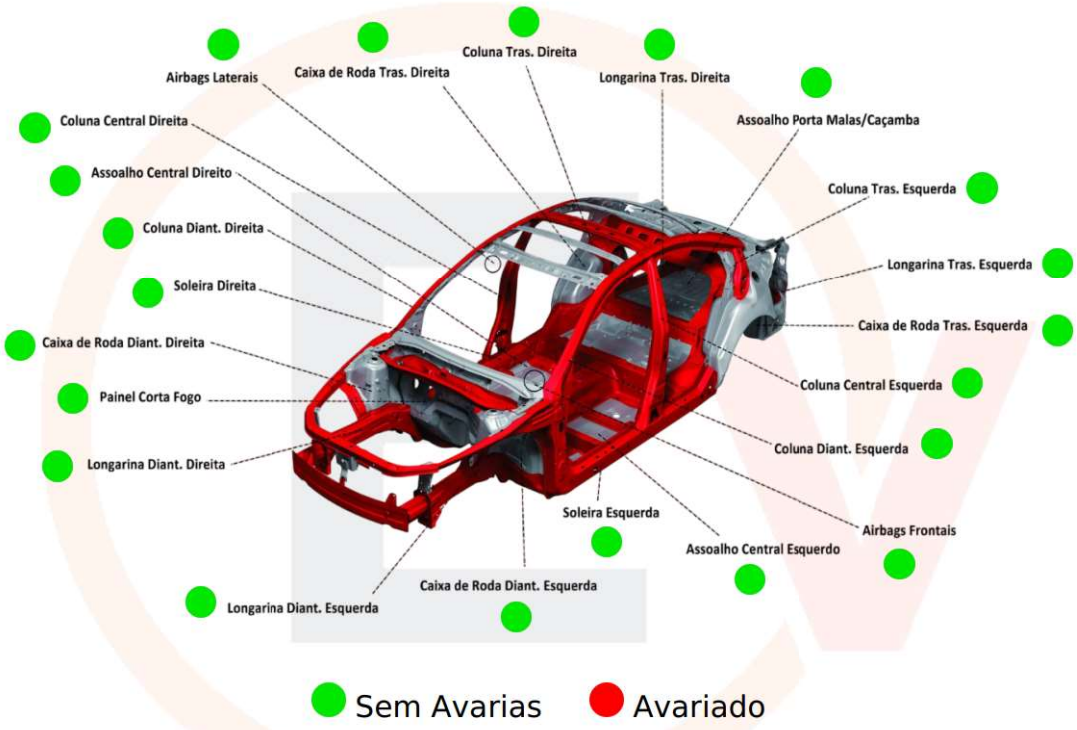
ANÁLISE DOS COMPONENTES ESTRUTURAIS

CONFORME O PREVISTO NOS ANEXOS I À IV DA RESOLUÇÃO 810/2020 DO CONTRAN, ESTE VEÍCULO APRESENTA SUA ESTRUTURA:
ÍNTEGRA, NÃO EXIBINDO REPAROS QUE DENOTEM A OCORRÊNCIA DE EMBATE RELEVANTE.
