VISTORIA CAUTELAR AUTOCHECAR

Placa: [redacted]
Cor: **CINZA**
Ano de fabricação: **2022**
Data da vistoria: **24/11/2026**
UF: **MG**
Capacidade:
Ano do modelo: **2023**
Fabricante: **I**
Modelo: **M.BENZ AMG A35 4M**
Combustível: **GASOLINA**
Km: **36249**
Renavam:
Câmbio:
Motor:
Chassi:
Vistoriador:
Unidade:

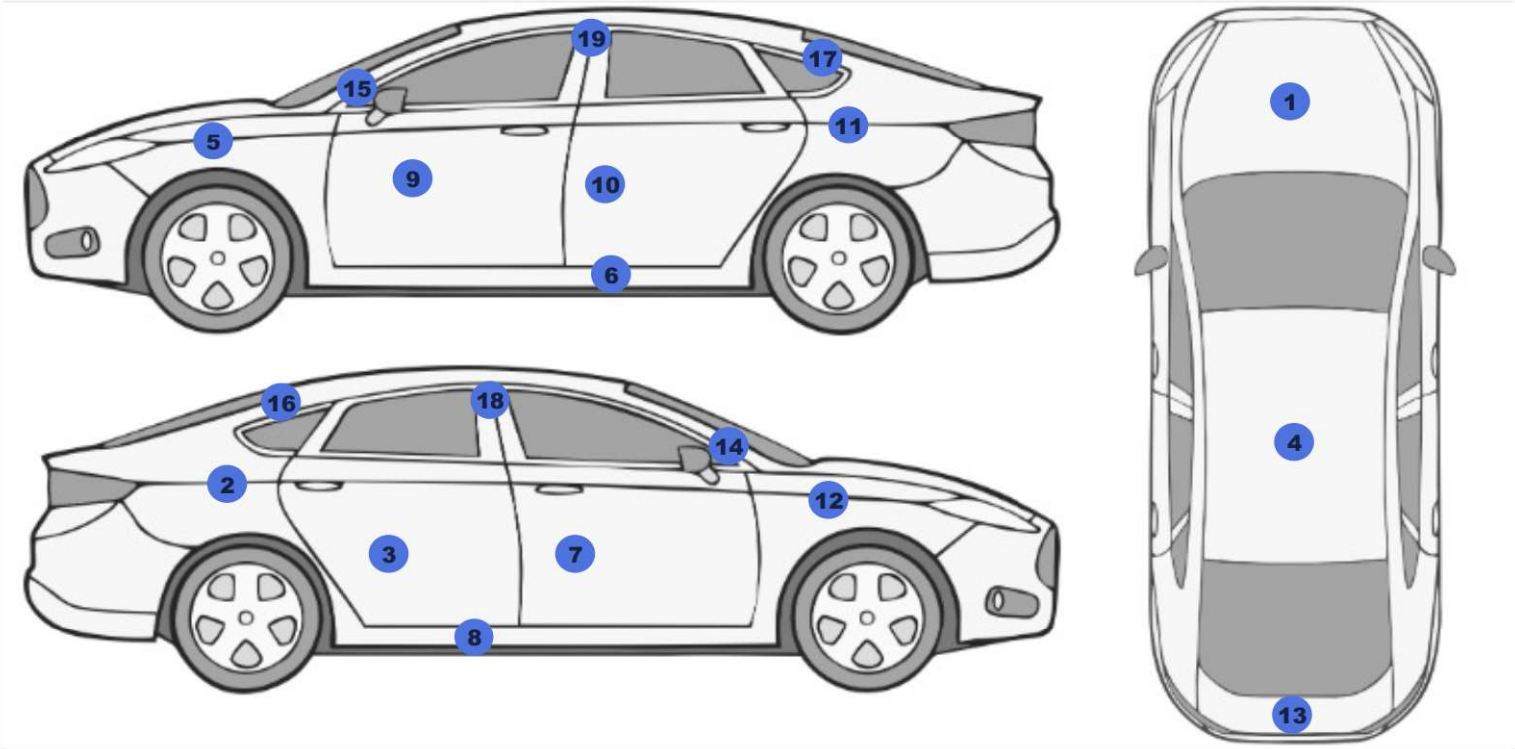
Análise e Originalidade de Pintura

- Capô
- Lateral Traseira Direita
- Porta Traseira Direita
- Teto
- Para-Lama Dianteiro Esquerdo
- Caixa De Ar Esq.
- Porta Dianteira Direita

Legenda: Sem Vestigios de Repintura | Vestigios de Massa | Vestigios de Repintura | Material Plastico/ PPF Excluido de Parecer | Leia os Campos de Observação

Observações: A análise acima apresentada é restrita a espessura da pintura atual do veículo. Através de aparelho metrológico certificado e calibrado é coletada a distância em mícrons (µ) da película de tinta até a base ferrosa ou não ferrosa do veículo (exceto plástico e fibra). Não analisamos avarias ou substituição de peças. Imagens do veículo meramente ilustrativas.

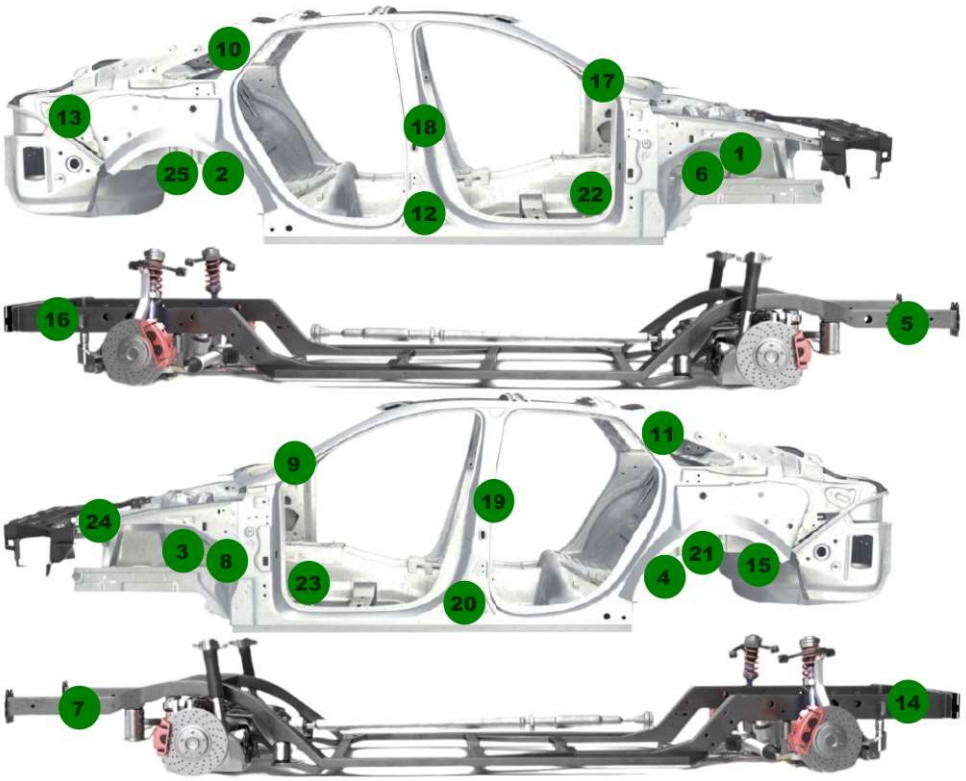
Análise e Originalidade de Estrutura e Agregados

Peça	Análise
1 - Torre de amortecedor diant. Direito	CONFORME
3 - Torre de amortecedor diant. Esquerdo	CONFORME
5 - Longarina dianteira direita	CONFORME
7 - Longarina dianteira esquerda	CONFORME
9 - Coluna Dianteira Esquerda	CONFORME
11 - Coluna Traseira Esquerda	CONFORME
13 - Painel traseiro	CONFORME
15 - Caixa de Roda Traseira Esquerda	CONFORME
17 - Coluna Dianteira Direita	CONFORME
19 - Coluna central esquerda	CONFORME
21 - Caixa de estepe	CONFORME
23 - Assoalho Esquerdo	CONFORME
25 - Caixa de Roda Traseira Direita	CONFORME

Peça	Análise
2 - Torre de amortecedor tras. Direito	CONFORME
4 - Torre do amortecedor tras. Esquerdo	CONFORME
6 - Caixa de Roda Dianteira Direita	CONFORME
8 - Caixa de Roda Dianteira Esquerda	CONFORME
10 - Coluna Traseira Direita	CONFORME
12 - Caixa de Ar Direito	CONFORME
14 - Longarina traseira esquerda	CONFORME
16 - Longarina traseira direita	CONFORME
18 - Coluna central direita	CONFORME
20 - Caixa de Ar Esquerdo	CONFORME
22 - Assoalho Direito	CONFORME
24 - Painel frontal superior	CONFORME
