visão total
vistoria veicular

DADOS GERAIS:

DATA:	26/03/2024 15:22:46	**STATUS:**	APROVADO
CLIENTE:	PARTICULAR ITAJUBA	**Nº DA VISTORIA:**	[redacted]
UNIDADE:	VISAO TOTAL ITAJUBA	**VISTORIADOR:**

FABRICANTE/MARCA:	CHEVROLET	**MODELO/VERSÃO:**	CHEVROLET/ONIX 1.4MT ACT
ANO FAB./MODELO:	2017/2018	**COR:**	PRETA
PLACA:	[redacted]	**CIDADE:**	BRASOPOLIS
Nº DO CHASSI NO VEÍC.:		**Nº DO MOTOR NO VEÍC.:**	[redacted]
Nº DO CHASSI NA BIN:		**Nº DO MOTOR NA BIN:**	
Nº DO CHASSI NO CRLV:		**Nº DO MOTOR NO CRLV:**	
Nº DO CÂMBIO NO VEÍC.:		**COMBUSTÍVEL:**	ALCOOL/GASOLINA
Nº DO CÂMBIO NA BIN:		**KM:**

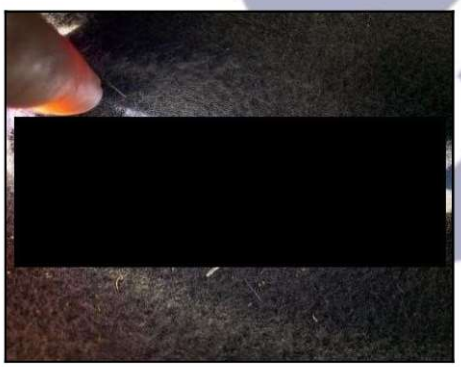
CHASSI

300 - Condição do número do chassi:
308-Numeração dentro dos padrões do fabricante

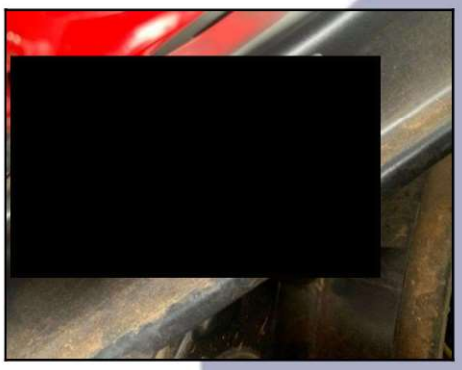
ETIQUETA_VIS_MOTOR

500 - Condições das etiquetas de identificação do chassi:
1 - Do compartimento do motor:
501-Original
