Laudo de Vistoria Cautelar

Núm [redacted]

Data: 19/03/24

Marca/Modelo: AUDI E TRON SP AUDI E TRON SPB S
Combustível: ELETRICO/FONTE EXTERNA
Placa: [redacted]
Data Emissão CRLV: / /
Kilometragem: 11755
Renavam: [redacted]
Fabricação/Modelo: 2021 2022

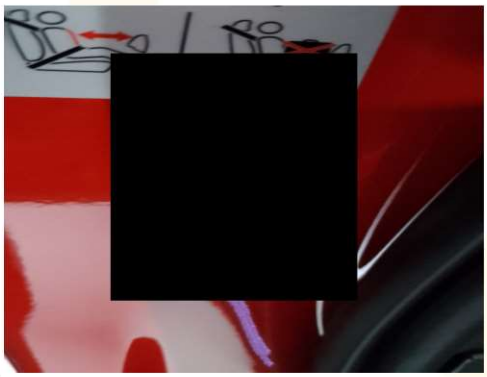
Chassi

1 - Condição da numeração do chassi:
ÍNTEGRA, SEM VESTÍGIOS APARENTES DE ADULTERAÇÃO / DENTRO DOS PADRÕES DO FABRICANTE
