# LAUDO CAUTELAR

# Laudo Cautelar

Placa: [redacted]
Cor: **CINZA**
Ano de fabricação: **2022**
Data da vistoria: **18/04/2024**
UF: **MG**
Capacidade:
Ano do modelo: **2023**
Fabricante: **I**
Modelo: **MINI COOPER S ELECTRIC**
Combustível: **EL FONT EX**
Km: **8681**
Renavam: [redacted]
Câmbio:
Motor: [redacted]
Chassi: [redacted]
Vistoriador:
Unidade: **Belo Horizonte**
Dados do solicitante: [redacted]
Dados do proprietário:

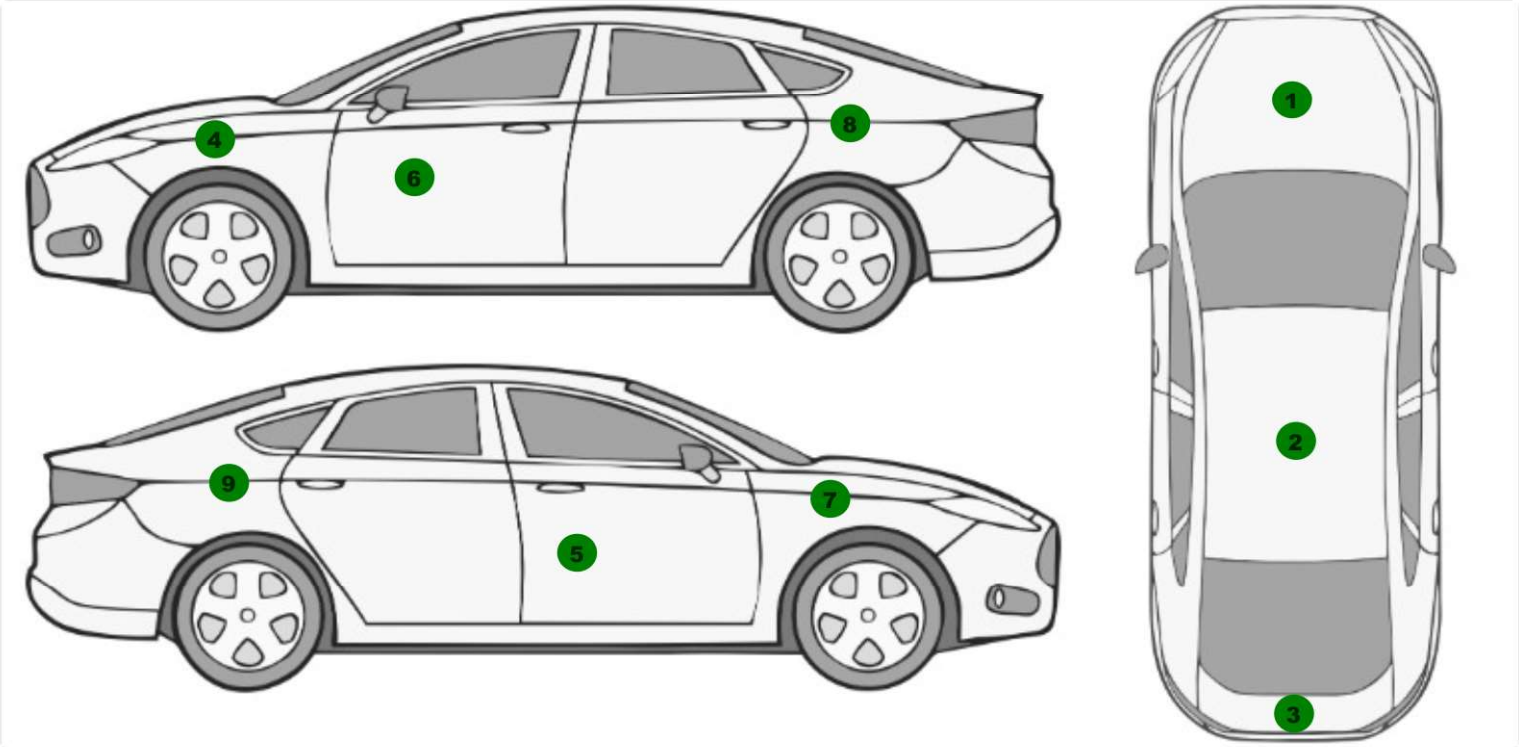
**CONDIÇÃO GERAL DA ESTRUTURA**
- Original, dentro dos padrões do fabricante.
