LAUDO DE VISTORIA CAUTELAR

Marca, Modelo e Ano fabricação/Modelo
VW/I/VW GOLF HIGHLINE AA
2014/ 2014 - Preta - Gasolina

Solicitante
AGENCIA DE AUTOMOVEIS ROBMAR LTDA

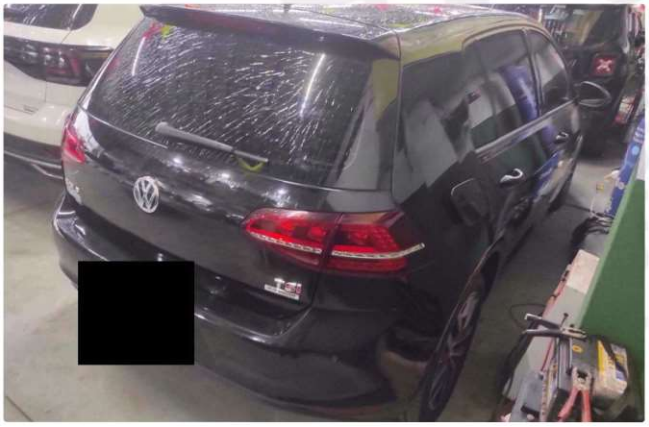
DADOS DO VEÍCULO

APROVADO

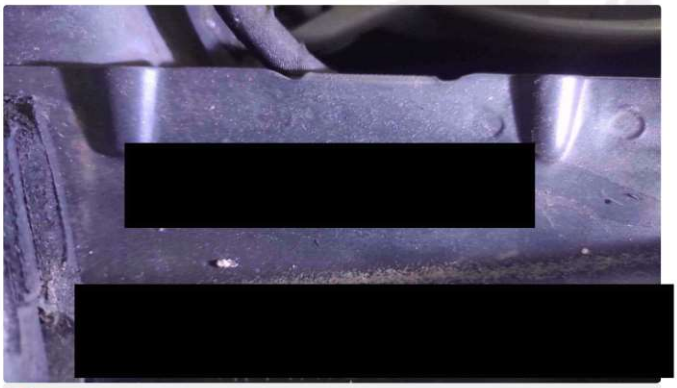
Gravação do Câmbio

066 - Gravação identificadora obstruída/sem acesso (necessária a remoção da obstrução para analise).

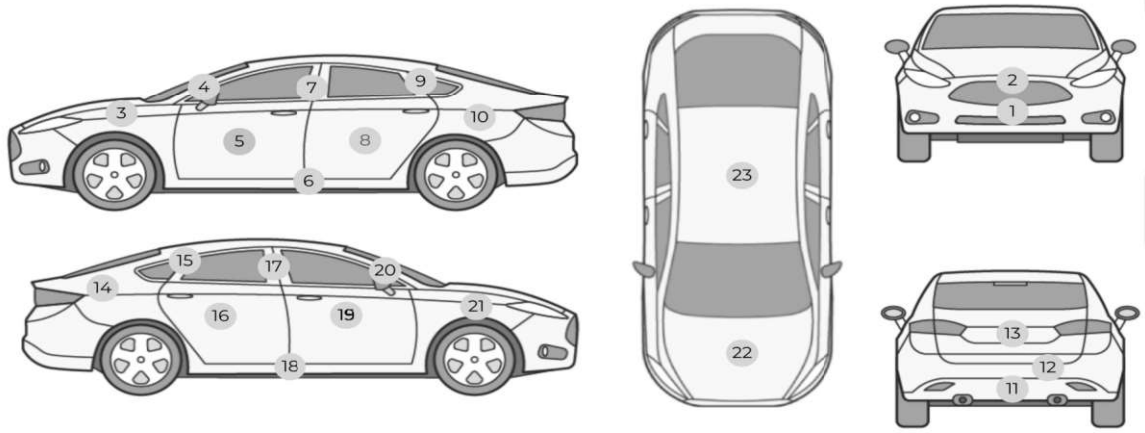
AVALIAÇÃO DE PINTURA

1 - Envolvente/para choque dianteiro	Original
2 - Painel frontal	Original
3 - Para lama dianteiro esquerdo	Original
4 - Coluna dianteira esquerda	Original
5 - Porta dianteira esquerda	Original
6 - Caixa de ar/soleira esquerda	Original
7 - Coluna média/central esquerda	Original
8 - Porta traseira esquerda	Original
9 - Coluna traseira esquerda	Original
10 - Para lama/folha lateral traseira esquerda	Original
11 - Envolvente/para choque traseiro/painel traseiro	Original
12 - Painel traseiro	Original
13 - Capô/tampa do porta malas/caçamba	Original
14 - Para lama/folha lateral traseira direita	Original
15 - Coluna traseira direita	Original
16 - Porta traseira direita	Original
17 - Coluna média/central direita	Original
18 - Caixa de ar/soleira direita	Original
19 - Porta dianteira direita	Original
20 - Coluna dianteira direita	Original
21 - Para lama dianteiro direito	Original
22 - Capô/tampa do compartimento do motor	Original

23 - Teto/Painel traseiro	Original

NO ATO DA VISTORIA FOI CONSTATADO QUE O VEICULO POSSUI REPAROS DE PINTURA.
VEÍCULO POSSUI AVARIAS E/OU REPAROS QUE NÃO AFETAM A ESTRUTURA DA CARROCERIA.

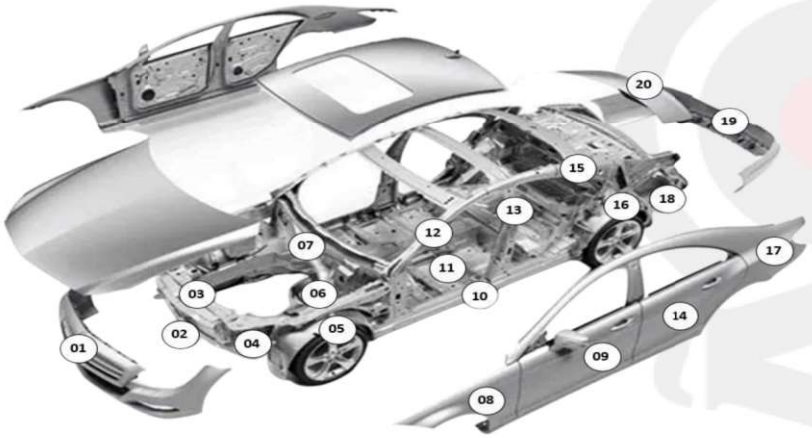
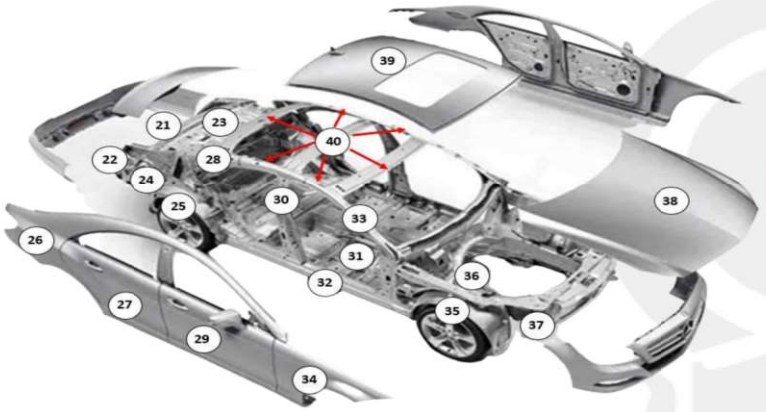
AVALIAÇÃO ESTRUTURAL

1 - Envolvente/para choque dianteiro	Original
2 - Alma para choque diant/painel front infe/crashbox	Original
3 - Painel frontal superior	Original
4 - Longarina dianteira esquerda	Original
5 - Caixa de roda dianteira esquerda	Original
6 - Torre do amortecedor dianteiro esquerdo	Original
7 - Painel corta fogo	Original
8 - Para lama/folha lateral dianteira esquerda	Original
9 - Porta dianteira esquerda	Original
10 - Caixa de ar/soleira esquerda	Original
11 - Assoalho do habitáculo lado esquerdo	Original
12 - Coluna dianteira esquerda	Original
13 - Coluna média/central esquerda	Original
14 - Porta traseira esquerda	Original
15 - Coluna traseira esquerda	Original
16 - Caixa de roda traseira esquerda	Original
17 - Folha lateral traseira esquerda	Original
18 - Longarina traseira esquerda	Original
19 - Envolvente/para choque traseiro	Original
20 - Capô/tampa do porta malas/caçamba/painel traseiro	Original

21 - Painel traseiro	Original
22 - Alma do para choque traseiro	Original
23 - Assoalho do porta malas/caçamba	Original
24 - Longarina traseira direita	Original
25 - Caixa de roda traseira direita	Original
26 - Folha lateral traseira direita	Original
27 - Porta traseira direita	Original
28 - Coluna traseira direita	Original
29 - Porta dianteira direita	Original
30 - Coluna média/central direita	Original
31 - Assoalho do habitáculo lado direito	Original
32 - Caixa de ar/soleira direita	Original
33 - Coluna dianteira direita	Original
34 - Para lama/folha lateral dianteira direita	Original
35 - Caixa de roda dianteira direita	Original
36 - Torre do amortecedor dianteiro direito	Original
37 - Longarina dianteira direita	Original
38 - Capô/tampa do compartimento do motor	Original
39 - Folha do teto/painel traseiro	Original
40 - Estrutura do teto	Original
