PLENAVER
VISTORIA VEICULAR

APROVADO
COM RESTRIÇÃO

VISTORIA CAUTELAR

Renavam	Placa	Nº Chassi	Tipo Veículo	Combustível	Fabricante	Modelo
[redacted]				GASOLINA		I/HYUNDAI I30 2.0
Ano Fab.	**Ano Mod.**	**Capacidade**	**Cor**	**Nr.Motor**	**Nr.Câmbio**	**Kilometragem**
2011	2012		PRETA	[redacted]		164777

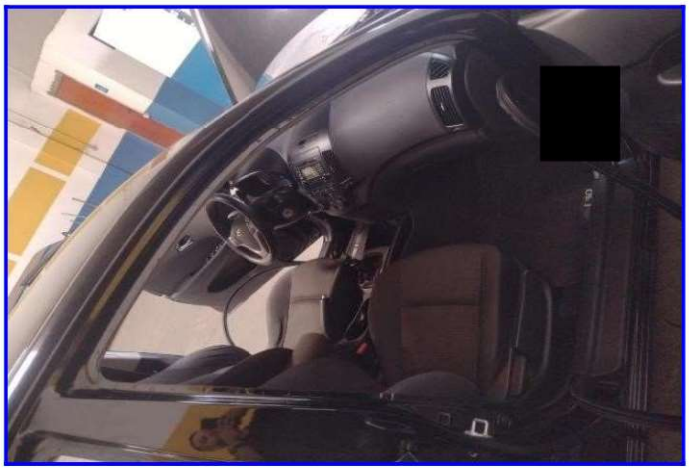
COLUNA DIANTEIRA DIREITA EXTERNA COM REPINTURA/MASSA, FOLHA PARA-LAMA TRASEIRA DIREITA COM REPINTURA/MASSA.
