Cautelar Nova Visão + - Automov

Placa: [redacted]	Cor: **CINZA**	Ano de fabricação: **2023**	Data da vistoria: **12/11/2024**
UF: **SP**	Capacidade:	Ano do modelo: **2023**	Fabricante: **I**
Modelo: **PORSCHE MACAN GTS**	Combustível: **GASOLINA**	Km: **4184**	Renavam: [redacted]
Chassi: [redacted]	Vistoriador:		Câmbio:
		Unidade: **São Paulo**	Motor:

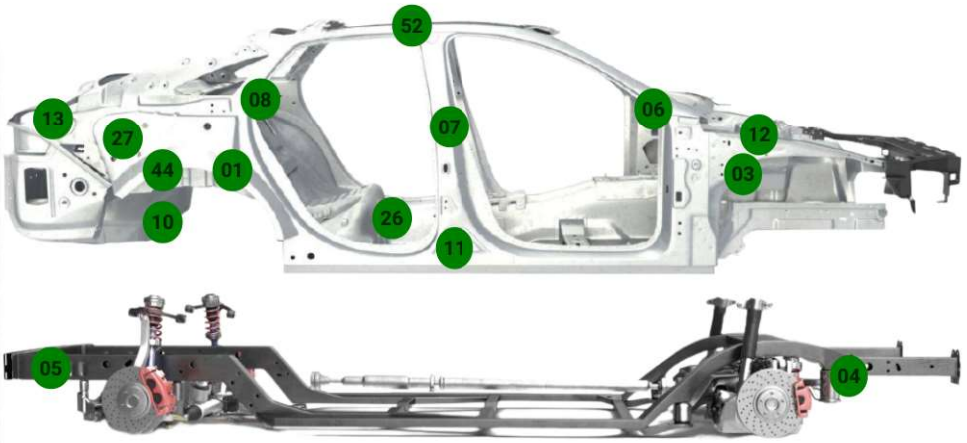
Peça	Análise
01 - Caixa de roda traseira direita	Ok
03 - Caixa de roda dianteira direita	OK
04 - Longarina dianteira direita	Ok
05 - Longarina traseira direita	Ok
06 - Coluna dianteira direita	Ok
07 - Coluna central direita	Ok
08 - Coluna traseira direita	Ok
10 - Caixa de estepe	Ok
11 - Caixa de ar direita	Ok
12 - Torre amortecedor diant. dir.	Ok
13 - Torre amortecedor tras. dir.	Ok
26 - Assoalho Central/Inferior	Ok
27 - Assoalho do porta-malas	Ok
44 - Paralama Traseiro Direito	Ok
52 - Teto	ok

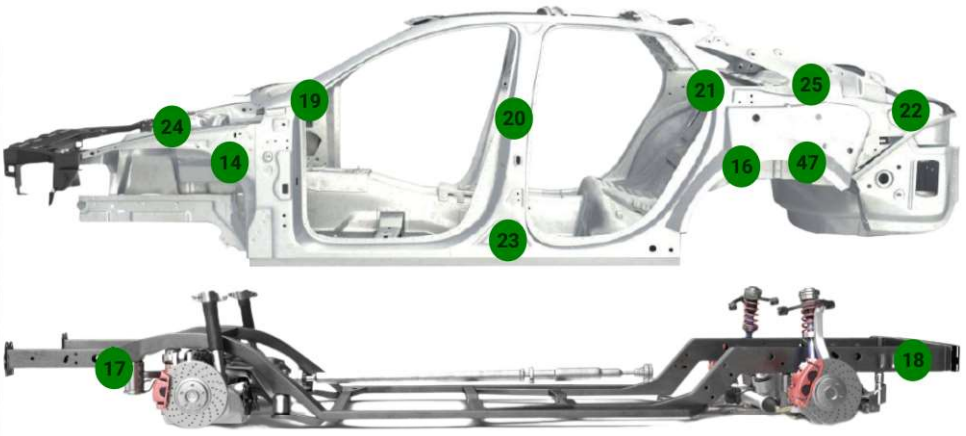
Peça	Análise
14 - Caixa de roda diant. esq.	Ok
16 - Caixa de roda tras. esq.	Ok
17 - Longarina dianteira esquerda	Ok
18 - Longarina traseira esquerda	Ok
19 - Coluna dianteira esquerda	Ok
20 - Coluna central esquerda	Ok
21 - Coluna traseira esquerda	Ok
22 - Painel traseiro	Ok
23 - Caixa de ar esquerda	Caixa de Ar LE Original
24 - Torre amortecedor diant. esq.	Ok
25 - Torre amortecedor tras. esq.	Ok
47 - Paralama traseiro esquerdo	Ok

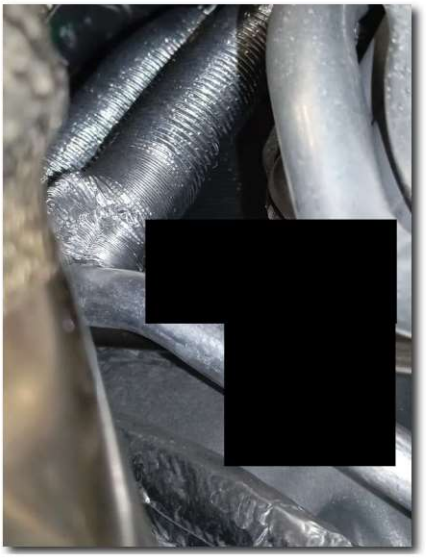
Chassi

- 314 - Numeração dentro dos padrões habituais do fabricante
- 322 - Numeração registrada na BIN, coincide com a numeração que consta no chassi
