VISTORIA CAUTELAR

Super Visão
Vistorias Automotivas

NO. LAUDO:	[redacted]
DATA DE VISTORIA:	14/02/2025 11:25:10
MARCA:	MERCEDES BENZ
MODELO:	I/M.BENZ GL63AMG
COR:	PRETA
ANO FABRICAÇÃO:	2014
ANO MODELO:	2014
PLACA:	[redacted]
RENAVAM:	
KM:	78672
COMBUSTÍVEL:	GASOLINA
UNIDADE:	SP - SÃO PAULO - MOEMA
CLIENTE:	[redacted]

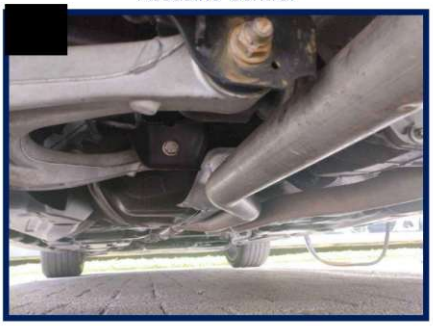
Longarina dianteira/esquerda

LONGARINA DIANTEI. ESQ. :	SEM AVARIAS APARENTES
LONGARINA DIANTEI. DIR :	SEM AVARIAS APARENTES
TORRE DO AMORTECEDOR DIANTEI. ESQ. :	SEM AVARIAS APARENTES
TORRE DO AMORTECEDOR DIANTEI. DIR. :	SEM AVARIAS APARENTES
PAINEL CORTA FOGO . :	SEM AVARIAS APARENTES
PAINEL DIANT. INF./SUP. OU ALMA DO PARACHOQUE:	SEM AVARIAS APARENTES
CRASHBOX (PARAFUSADO) . :	SEM AVARIAS APARENTES
CRASHBOX/QUADRO DO RADIADOR (SOLDADO) . :	SEM AVARIAS APARENTES
PARALAMA INT. DIANTEI. DIR. :	SEM AVARIAS APARENTES
PARALAMA INT. DIANTEI. ESQ. :	SEM AVARIAS APARENTES
