Vistoria Cautelar de Segurança

Forth Vistorias Guarujá

Placa [redacted] **Marca:** HONDA **Modelo:** WR-V EX CVT **Tipo:** AUTOMÓVEL

Fabricação/Modelo: 2017 / 2018 **Quilometragem:** 79040 **Cidade:** GUARUJA **UF Atual:** SP

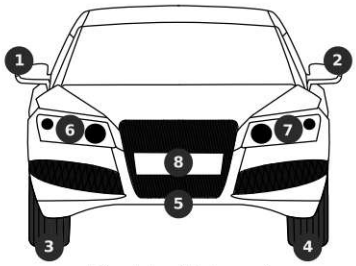
Direita (Interna)

34 Original
Capô

Descrição: Repintado, Com massa

55 Original
Para-lama dianteiro direito

Descrição: Repintado
