BCVistorias

Laudo Cautelar TAMANDARÉ

Renavam: [redacted]
Marca/Modelo:/F-TYPE
Cor:PRETA
Ano Fabricação:2021
Ano Modelo:2022
Combustível:GASOLINA
Renavan [redacted]
Cidade:BALNEARIO CAMBORIU
UF:SC
KM:14677

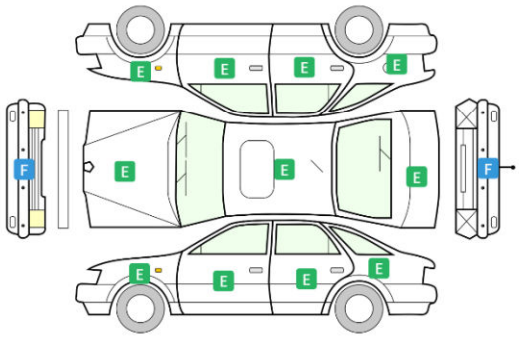
Mapa de pintura

Condição:-O Veículo Examinado Não Possui Vestígio Aparente de Avaria, Corte e/ou Reparo Significativo nas Partes Estruturais da Carroceria. -Para-choques com pequenos indícios de repinturas.
