## APRESENTAÇÃO

## DADOS GERAIS DO VEÍCULO

| DATA DE VISTORIA: | 27/11/2025 18:08:16 |
| MODELO: | TOYOTA / CCROSS XRX 20 |

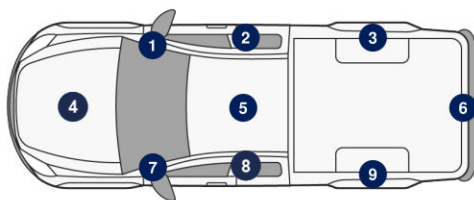
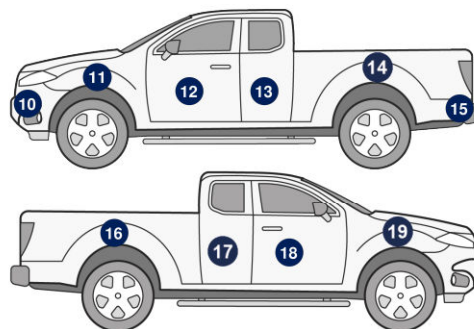
## PINTURA

| 1 - COLUNA DIANTEIRA DIREITA: | PINTURA EM BOAS CONDIÇÕES |
| 2 - COLUNA CENTRAL DIREITA: | PINTURA EM BOAS CONDIÇÕES |
| 3 - COLUNA TRASEIRA DIREITA: | PINTURA EM BOAS CONDIÇÕES |
| 4 - CAPÔ DIANTEIRO: | PINTURA EM BOAS CONDIÇÕES |
| 5 - TETO: | PINTURA EM BOAS CONDIÇÕES |
| 6 - TAMPA TRASEIRA: | PINTURA EM BOAS CONDIÇÕES |
| 7 - COLUNA DIANTEIRA ESQUERDA: | PINTURA EM BOAS CONDIÇÕES |
| 8 - COLUNA CENTRAL ESQUERDA: | PINTURA EM BOAS CONDIÇÕES |
| 9 - COLUNA TRASEIRA ESQUERDA: | PINTURA EM BOAS CONDIÇÕES |

| 10 - PARA-CHOQUE DIANTEIRO: | PINTURA EM BOAS CONDIÇÕES |
| 11 - PARA-LAMA DIANTEIRO ESQUERDO: | PINTURA EM BOAS CONDIÇÕES |
| 12 - PORTA DIANTEIRA ESQUERDA: | PINTURA EM BOAS CONDIÇÕES |
| 13 - PORTA TRASEIRA ESQUERDA: | PINTURA EM BOAS CONDIÇÕES |
| 14 - LATERAL TRASEIRA ESQUERDA: | PINTURA EM BOAS CONDIÇÕES |
| 15 - PARA-CHOQUE TRASEIRO: | PINTURA EM BOAS CONDIÇÕES |

| 16 - LATERAL TRASEIRA DIREITA: | PINTURA EM BOAS CONDIÇÕES |
| 17 - PORTA TRASEIRA DIREITA: | PINTURA EM BOAS CONDIÇÕES |
| 18 - PORTA DIANTEIRA DIREITA: | PINTURA EM BOAS CONDIÇÕES |
| 19 - PARA-LAMA DIANTEIRO DIREITO: | PINTURA EM BOAS CONDIÇÕES |
