## LAUDO DE VISTORIA CAUTELAR

**Desconhecido/I/PORSCHE CAYENNE CP PHE**  
**2023/ 2023 - Cinza - GASOLINA/ELETRICO**

**APROVADO**

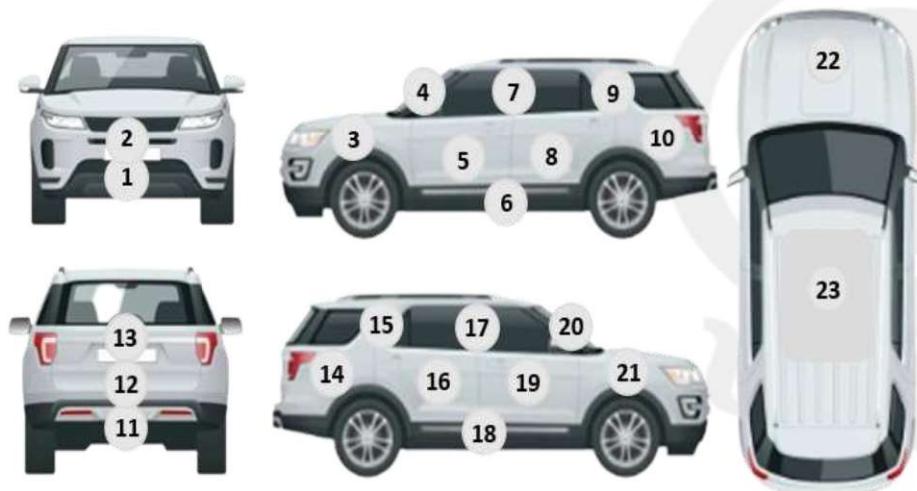
| 1 - Envolvente/para choque dianteiro | Original |
| 2 - Painel frontal | Original |
| 3 - Para lama dianteiro esquerdo | Original |
| 4 - Coluna dianteira esquerda | Original |
| 5 - Porta dianteira esquerda | Original |
| 6 - Caixa de ar/soleira esquerda | Original |
| 7 - Coluna média/central esquerda | Original |
| 8 - Porta traseira esquerda | Original |
| 9 - Coluna traseira esquerda | Original |
| 10 - Para lama/folha lateral traseira esquerda | Original |
| 11 - Envolvente/para choque traseiro/painel traseiro | Original |
| 12 - Painel traseiro | Original |
| 13 - Capô/tampa do porta malas/caçamba | Original |
| 14 - Para lama/folha lateral traseira direita | Original |
| 15 - Coluna traseira direita | Original |
| 16 - Porta traseira direita | Original |
| 17 - Coluna média/central direita | Original |
| 18 - Caixa de ar/soleira direita | Original |
| 19 - Porta dianteira direita | Original |
| 20 - Coluna dianteira direita | Original |
| 21 - Para lama dianteiro direito | Original |
| 22 - Capô/tampa do compartimento do motor | Original |
| 23 - Teto/Painel traseiro | Original |

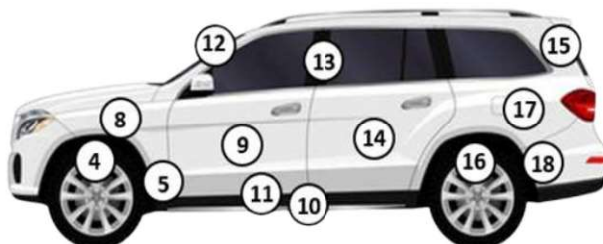
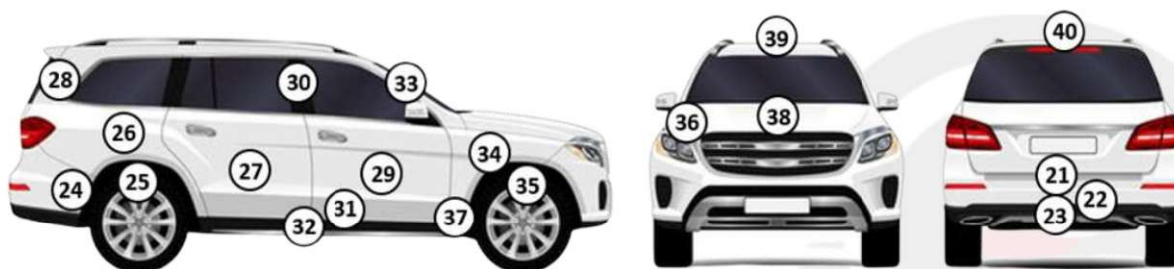
| 1 - Envolvente/para choque dianteiro | Original |
| 2 - Alma para choque diant/painel front infe/crashbox | Original |
| 3 - Painel frontal superior | Original |
| 4 - longarina dianteira inferior/superior esquerda | Original |
| 5 - Caixa de roda dianteira esquerda | Original |
| 6 - Torre do amortecedor dianteiro esquerdo | Original |
| 7 - Painel corta fogo | Original |
| 8 - Para lama/folha lateral dianteira esquerda | Original |
| 9 - Porta dianteira esquerda | Original |
| 10 - Caixa de ar/soleira esquerda | Original |
| 11 - Assoalho do habitáculo lado esquerdo | Original |
| 12 - Coluna dianteira esquerda | Original |
| 13 - Coluna média/central esquerda | Original |
| 14 - Porta traseira esquerda | Original |
| 15 - Coluna traseira esquerda | Original |
| 16 - Caixa de roda traseira esquerda | Original |
| 17 - Folha lateral traseira esquerda | Original |
| 18 - Longarina traseira esquerda | Original |
| 19 - Envolvente/para choque traseiro | Original |
| 20 - Capô/tampa do porta malas/caçamba/painel traseiro | Original |

| 21 - Painel traseiro | Original |
| 22 - Alma do para choque traseiro | Original |
| 23 - Assoalho do porta malas/caçamba | Original |
| 24 - Longarina traseira direita | Original |
| 25 - Caixa de roda traseira direita | Original |
| 26 - Folha lateral traseira direita | Original |
| 27 - Porta traseira direita | Original |
| 28 - Coluna traseira direita | Original |
| 29 - Porta dianteira direita | Original |
