# VISTORIA VEICULAR

Data da Realização da Vistoria: 20/01/2026 19:57

Vistoria  
COMBO PADRÃO - VISTORIA VEICULAR

Modelo  
I/TOYOTA HILUX SWSRXA4RD

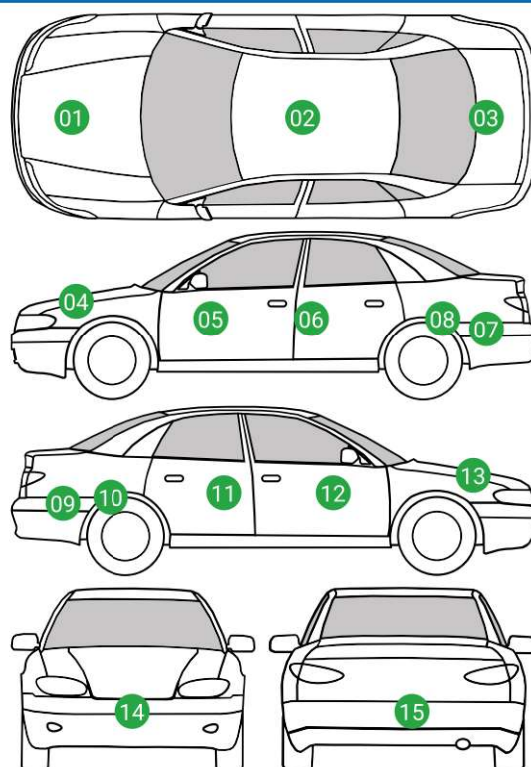
- 01 Capô
- 02 Teto pintura
- 03 Tampa do porta malas
- 04 Paralama dianteiro esquerdo
- 05 Porta dianteira esquerda
- 06 Porta traseira esquerda
- 07 Paralama traseiro esquerdo
- 08 Traseira esquerda
- 09 Paralama traseiro direito
- 10 Traseira direita
- 11 Porta traseira direita
- 12 Porta dianteira direita
- 13 Paralama dianteiro direito
- 14 Para-choque dianteiro
- 15 Para-choque traseiro
