# VISTORIA CAUTELAR AUTOCHECAR

Ano de fabricação:  
2019

Data da vistoria:  
19/01/2026

Unidade:  
BELO HORIZONTE

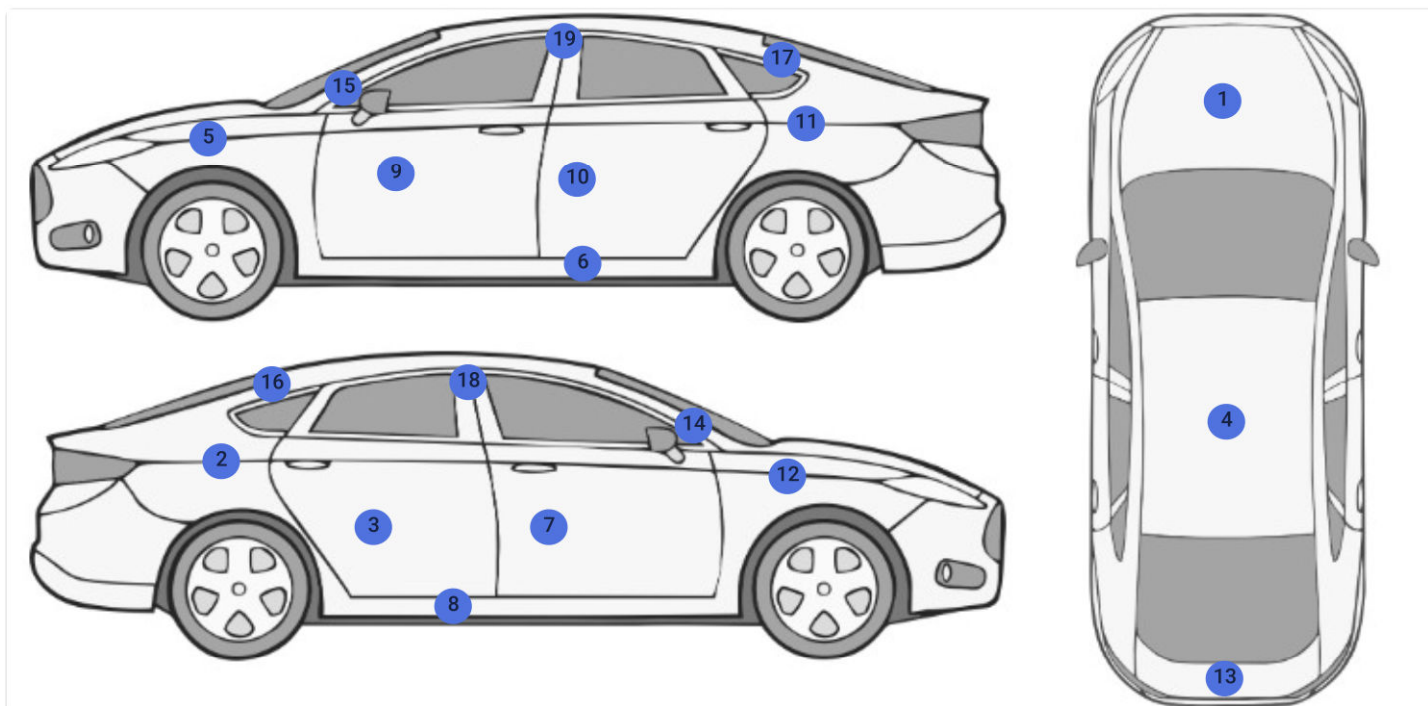
| Peça | Espessura (μ) Mín/Max | Análise | Peça | Espessura (μ) Mín/Max | Análise |
|---|---|---|---|---|---|
| 1 - Capô | | ● | 2 - Lateral Traseira Direita | | ● |
| 3 - Porta Traseira Direita | | ● | 4 - Teto | | ● |
| 5 - Paralamas Dianteiro Esquerdo | | ● | 6 - Caixa De Ar Esquerdo | | ● |
| 7 - Porta Dianteira Direita | | ● | 8 - Caixa De Ar Direito | | ● |
| 9 - Porta Dianteira Esquerda | | ● | 10 - Porta Traseira Esquerda | | ● |
| 11 - Lateral Traseira Esquerda | | ● | 12 - Paralamas Dianteiro Direito | | ● |
| 13 - Tampa Do Porta Malas | | ● | 14 - Coluna Dianteira Direita | | ● |
| 15 - Coluna Dianteira Esquerda | | ● | 16 - Coluna Traseira Direita | | ● |
| 17 - Coluna Traseira Esquerda | | ● | 18 - Coluna Central Direita | | ● |
| 19 - Coluna Central Esquerda | | ● | | | |

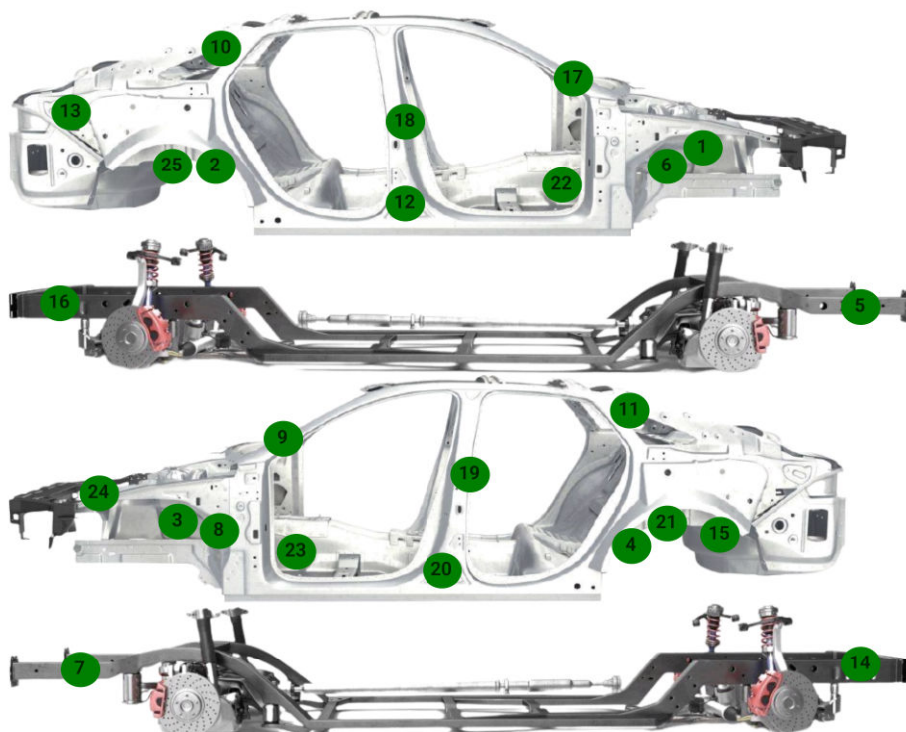
| Peça | Análise | Peça | Análise |
|---|---|---|---|
| 1 - Torre de amortecedor diant. Direito | ● CONFORME | 2 - Torre de amortecedor tras. Direito | ● CONFORME |
| 3 - Torre de amortecedor diant. Esquerdo | ● CONFORME | 4 - Torre do amortecedor tras. Esquerdo | ● CONFORME |
| 5 - Longarina dianteira direita | ● CONFORME | 6 - Caixa de Roda Dianteira Direita | ● CONFORME |
| 7 - Longarina dianteira esquerda | ● CONFORME | 8 - Caixa de Roda Dianteira Esquerda | ● CONFORME |
| 9 - Coluna Dianteira Esquerda | ● CONFORME | 10 - Coluna Traseira Direita | ● CONFORME |
| 11 - Coluna Traseira Esquerda | ● CONFORME | 12 - Caixa de Ar Direito | ● CONFORME |
| 13 - Painei traseiro | ● CONFORME | 14 - Longarina traseira esquerda | ● CONFORME |
| 15 - Caixa de Roda Traseira Esquerda | ● CONFORME | 16 - Longarina traseira direita | ● CONFORME |
| 17 - Coluna Dianteira Direita | ● CONFORME | 18 - Coluna central direita | ● CONFORME |
| 19 - Coluna central esquerda | ● CONFORME | 20 - Caixa de Ar Esquerdo | ● CONFORME |
| 21 - Caixa de estepe | ● CONFORME | 22 - Assoalho Direito | ● CONFORME |
| 23 - Assoalho Esquerdo | ● CONFORME | 24 - Painei frontal superior | ● CONFORME |
| 25 - Caixa de Roda Traseira Direita | ● CONFORME | | |
