CHECKMAT BUTANTA CNPJ 11.209.751/0001-39

Resultado:

**APROVADO**

| MITSUBISHI MMC OUTLANDER COMFORT | GASOLINA | | |

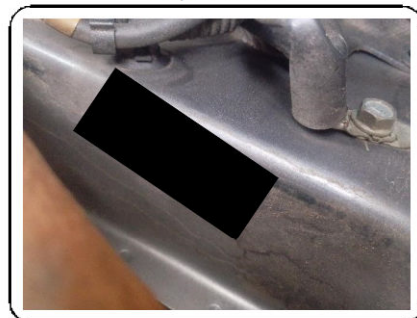
Etiqueta Motor

| <b>CONDIÇÃO DA NUMERAÇÃO DO MOTOR:</b><br>Numeração registrada na BIN, coincide c/ a numeração que consta no motor. | <b>VIDRO DA LATERAL TRASEIRA ESQUERDA:</b><br>Original/Dentro do padrão |
