## SITUAÇÃO GERAL

**APROVADO**

## DADOS GERAIS

| MODELO: | BMW M135I XDRIVE |

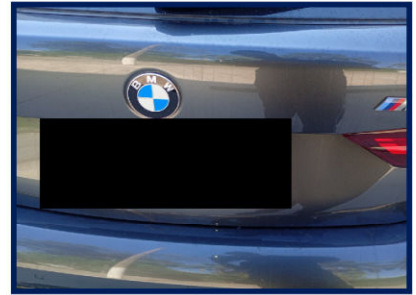
Placa

| <b>OK</b> PLACAS | VERIFICA AS CONDIÇÕES DAS PLACAS IDENTIFICADORAS DIANTEIRA E TRASEIRA. |

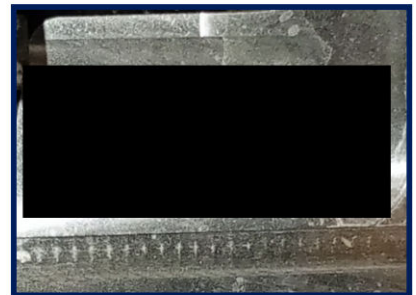
Motor

| <b>OK</b> MOTOR . | ANALISA AS CONDIÇÕES DA NUMERAÇÃO IDENTIFICADORA DO MOTOR. |

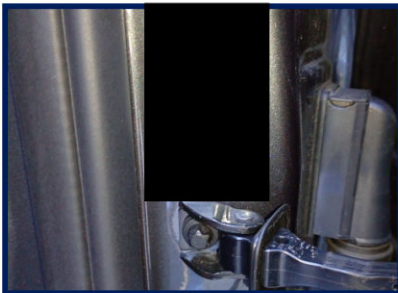
Foto eta coluna

| <b>OK</b> ETA'S | ANALISA AS ETIQUETAS DE IDENTIFICAÇÃO AUTODESTRUTÍVEIS, QUANDO EXISTENTES E OBRIGATÓRIAS. |

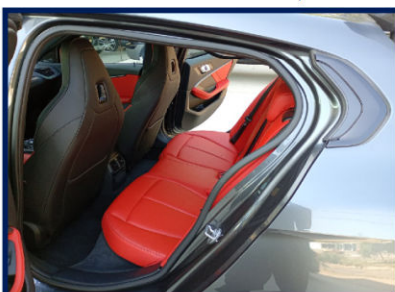
Trilho Coluna Tras. Esq

| <b>OK</b> ESTRUTURA VEICULAR | ANALISA, NAS PARTES VISÍVEIS, AS CONDIÇÕES DOS PRINCIPAIS PONTOS ESTRUTURAIS DA CARROCERIA, TRAZENDO POSSÍVEIS INDICAÇÕES DE REPAROS. |
