## SITUAÇÃO GERAL

**APROVADO**

| UNIDADE: | DIVINÓPOLIS |

| MODELO: | RAMPAGE RT GAS |

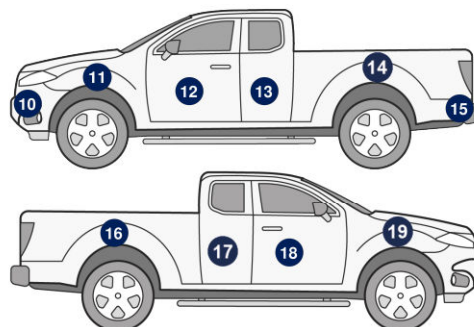
## PINTURA

| 1 - COLUNA DIANTEIRA DIREITA: | PINTURA EM BOAS CONDIÇÕES |
| 2 - COLUNA CENTRAL DIREITA: | PINTURA EM BOAS CONDIÇÕES |
| 3 - COLUNA TRASEIRA DIREITA: | PINTURA EM BOAS CONDIÇÕES |
| 4 - CAPÔ DIANTEIRO: | PINTURA EM BOAS CONDIÇÕES |
| 5 - TETO: | PINTURA EM BOAS CONDIÇÕES |
| 6 - TAMPA TRASEIRA: | PINTURA EM BOAS CONDIÇÕES |
| 7 - COLUNA DIANTEIRA ESQUERDA: | PINTURA EM BOAS CONDIÇÕES |
| 8 - COLUNA CENTRAL ESQUERDA: | PINTURA EM BOAS CONDIÇÕES |
| 9 - COLUNA TRASEIRA ESQUERDA: | PINTURA EM BOAS CONDIÇÕES |

| 10 - PARA-CHOQUE DIANTEIRO: | PINTURA EM BOAS CONDIÇÕES |
| 11 - PARA-LAMA DIANTEIRO ESQUERDO: | PINTURA EM BOAS CONDIÇÕES |
| 12 - PORTA DIANTEIRA ESQUERDA: | PINTURA EM BOAS CONDIÇÕES |
| 13 - PORTA TRASEIRA ESQUERDA: | PINTURA EM BOAS CONDIÇÕES |
| 14 - LATERAL TRASEIRA ESQUERDA: | PINTURA EM BOAS CONDIÇÕES |
| 15 - PARA-CHOQUE TRASEIRO: | PINTURA EM BOAS CONDIÇÕES |

| 16 - LATERAL TRASEIRA DIREITA: | PINTURA EM BOAS CONDIÇÕES |
| 17 - PORTA TRASEIRA DIREITA: | PINTURA EM BOAS CONDIÇÕES |
| 18 - PORTA DIANTEIRA DIREITA: | PINTURA EM BOAS CONDIÇÕES |
| 19 - PARA-LAMA DIANTEIRO DIREITO: | PINTURA EM BOAS CONDIÇÕES |

DEVIDO A OBSTRUÇÃO NÃO FOI POSSÍVEL VERIFICAR COLUNAS DIANTEIRAS E TRASEIRAS LADO DIREITO E ESQUERDO (NECESSITA DESOBSTRUÇÃO).

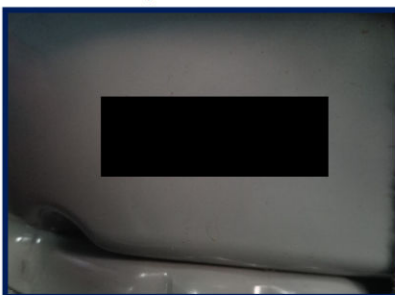
Etiqueta ETA Motor

| <b>OK</b> ETA'S | ANALISA AS ETIQUETAS DE IDENTIFICAÇÃO AUTODESTRUTÍVEIS, QUANDO EXISTENTES E OBRIGATÓRIAS. |

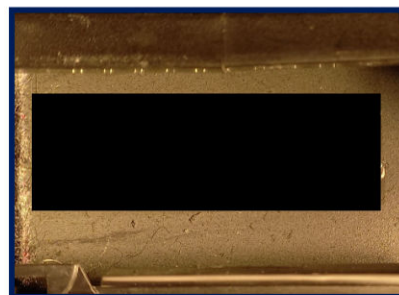
Chassi

| <b>OK</b> CHASSI . | ANALISA AS CONDIÇÕES DA GRAVAÇÃO DO CHASSI DO VEÍCULO. ITEM DE IDENTIFICAÇÃO OBRIGATÓRIO. |
