## SITUAÇÃO GERAL

APROVADO

NO. LAUDO: [REDACTED]  
DATA DE VISTORIA: 30/05/2026 15:09  
UNIDADE: MOOCA  
PRESTADOR DE SERVIÇO: [REDACTED]  
CNPJ: [REDACTED]  
CLIENTE CONTRATANTE: [REDACTED]

MARCA: MERCEDES BENZ  
MODELO: I/M.BENZ C180FF  
COR: CINZA  
ANO FABRICAÇÃO: 2016  
ANO MODELO: 2016  
PLACA: [REDACTED]  
RENAVAM: [REDACTED]  
KM: 126907  
COMBUSTÍVEL: FLEX

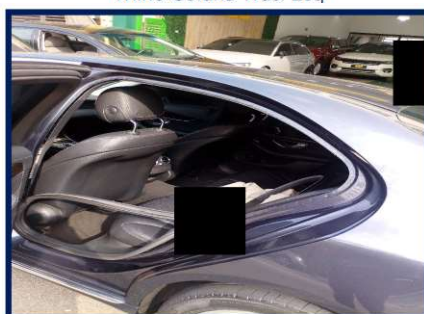
Trilho Coluna Tras. Esq

| OK ESTRUTURA VEICULAR | ANALISA, NAS PARTES VISÍVEIS, AS CONDIÇÕES DOS PRINCIPAIS PONTOS ESTRUTURAIS DA CARROCERIA, TRAZENDO POSSÍVEIS INDICAÇÕES DE REPAROS. |
