## APRESENTAÇÃO

## DADOS GERAIS

| MARCA: | BMW |
| MODELO: | 320I |

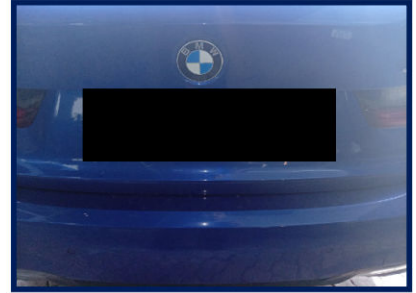
Placa

| <b>OK</b> PLACAS | VERIFICA AS CONDIÇÕES DAS PLACAS IDENTIFICADORAS DIANTEIRA E TRASEIRA. |

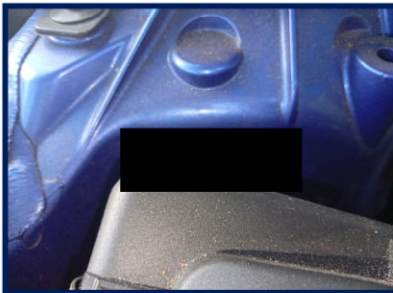
Etiqueta ETA Motor

| <b>OK</b> ETA'S | ANALISA AS ETIQUETAS DE IDENTIFICAÇÃO AUTODESTRUTÍVEIS, QUANDO EXISTENTES E OBRIGATÓRIAS. |
