# RELATÓRIO DE VISTORIA CAUTELAR

Unidade: Evydhence Vila Mariana

| <b>Marca/Modelo:</b><br>I AUDI AUDI Q5 SB P HIBRIDO | <b>Combustível:</b><br>GAS/ELETR | <b>Placa:</b><br>[REDACTED] | <b>Data Emissão CRLV:</b><br>08/01/2025 |

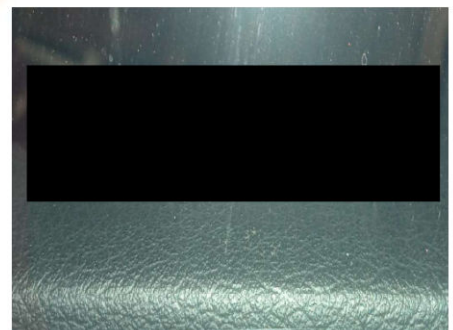
Padrão Vidro

| <b>Parabrisa:</b><br>COM A GRAVAÇÃO DE IDENTIFICAÇÃO ORIGINAL | <b>Vidro Dianteiro Esquerdo:</b><br>COM A GRAVAÇÃO DE IDENTIFICAÇÃO ORIGINAL |
| <b>Vidro Traseiro Esquerdo:</b><br>COM A GRAVAÇÃO DE IDENTIFICAÇÃO ORIGINAL | <b>Vidro Traseiro:</b><br>COM A GRAVAÇÃO DE IDENTIFICAÇÃO ORIGINAL |
| <b>Vidro Traseiro Direito:</b><br>COM A GRAVAÇÃO DE IDENTIFICAÇÃO ORIGINAL | <b>Vidro Dianteiro Direito:</b><br>COM A GRAVAÇÃO DE IDENTIFICAÇÃO ORIGINAL |
