Nome Fantasia: AUDITEC  
CPF/CNPJ: 30.977.002/0001-04  
Endereço: Unidade - Sede 01, 704 - Matriz, São Paulo - SP  
Data da Realização da Vistoria: 13/02/2026 13:56  
Telefone: (11) 3032-5209  
Local da vistoria: Belo Horizonte / Minas Gerais

Modelo  
I/AUDI Q5 SB P-HIBRIDO

Vistoria  
AUTOROLA - SIGN & DRIVE - VISTORIA VEICULAR

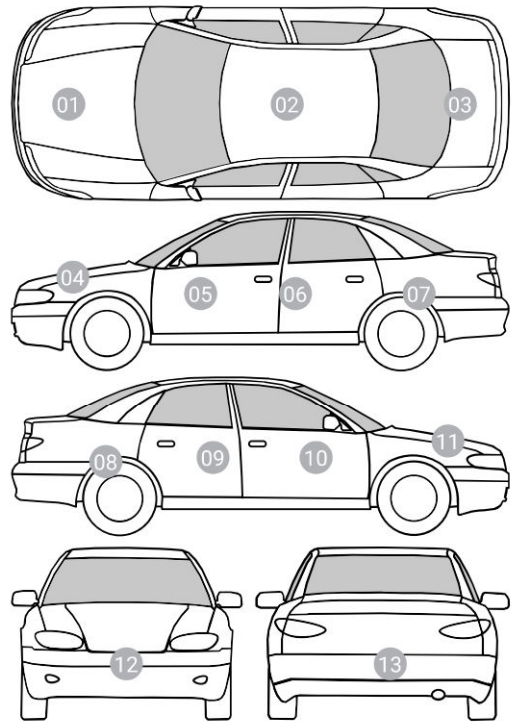
- 01 Capô
- 02 Teto pintura
- 03 Tampa do porta malas
- 04 Paralamas dianteiro esquerdo
- 05 Porta dianteira esquerda
- 06 Porta traseira esquerda
- 07 Traseira esquerda
- 08 Traseira direita
- 09 Porta traseira direita
- 10 Porta dianteira direita
- 11 Paralamas dianteiro direito
- 12 Para-choque dianteiro
- 13 Para-choque traseiro
