**APROVADO**

## APRESENTAÇÃO

| UNIDADE: | ITAIM BIBI |

| MODELO: | 911 TURBO S |

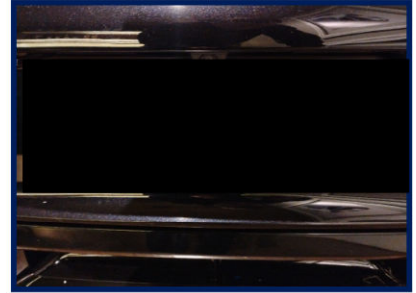
Placa

| <b>OK</b> PLACAS | VERIFICA AS CONDIÇÕES DAS PLACAS IDENTIFICADORAS DIANTEIRA E TRASEIRA. |
