CHECKMAT BUTANTA CNPJ 11.209.751/0001-39

| MITSUBISHI I/MMC ECLIPSE CR HPESAWD | GASOLINA | | |
| 118285 | | 2021 / 2022 | |

## Informações coletadas no veículo no ato da vistoria

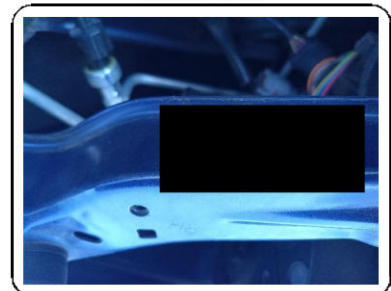
Numero Motor

| CONDIÇÃO DA NUMERAÇÃO DO MOTOR:<br>Numeração registrada na BIN, coincide c/ a numeração que consta no motor. | VIDRO DA LATERAL TRASEIRA ESQUERDA:<br>Original/Dentro do padrão |
